Bogotá D.C., Junio 16 de 2014

Objeto: Inspección de un (1) Ascensor FIAM - Edificio Vallarta - Carrera 9c No. 121 - 53

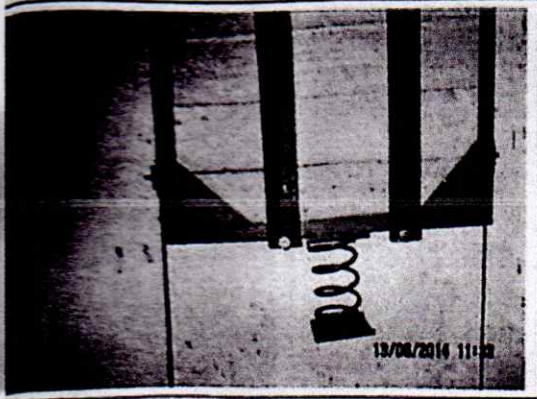
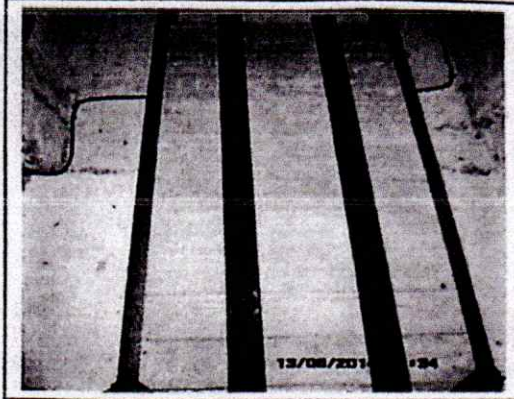
322  
y una vez se aprovecho para constatar que PaanTekno adelantó dos (2) trabajos dentro de las no conformidades consideradas graves en la inspección de Servimeters a saber se instalaron dos (2) tiras de acero en el contrapeso para impedir que una pesa se suelte y se colocó el interruptor de seguridad en el foso.

**Tiras de lámina en el contrapeso para impedir que se zafe una pesa**

Estaté que el equipo tiene una anomalía que no se si se encuentra dentro de las no conformidades de Servimeters que es la circunstancia de que el contrapeso está guiado por cables de acero circunstancia prohibida por los códigos de seguridad porque en el caso de un movimiento sísmico pueden llegar a chocar la cabina y el contrapeso, se deben instalar guías rígidas en el contrapeso.

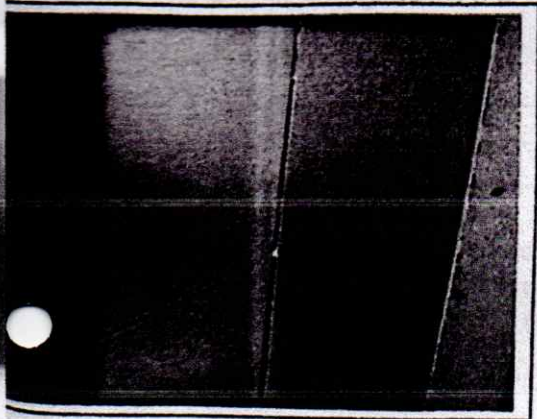
Seguida nos dirigimos a examinar la entrada de cuarto piso donde sucedió el accidente y se notó que la cabina quedó aprox. a media altura entre-pisada y se nota la no conformidad de la del babero o guardapolvos de norma que anteriormente tenían de 15 a 20 cm. de longitud y la actual es que sean de largo suficiente dependiendo de la luz libre entre paradas.

**Posición de cabina en 4° piso**

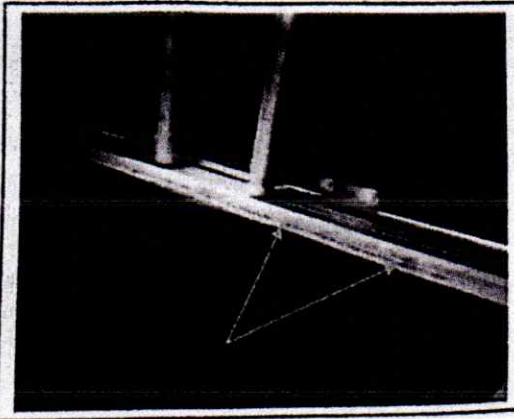
**Perforaciones de antiguo babero**

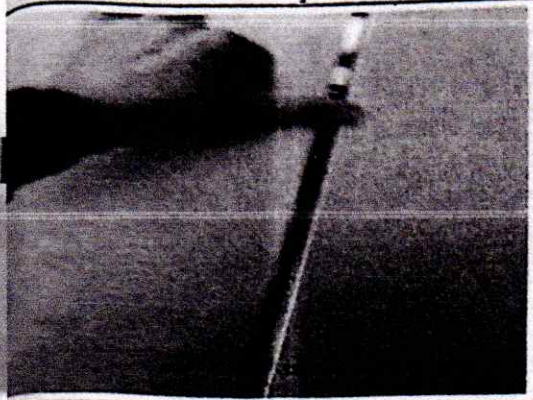
Al examinar la entrada de 4° piso se nota que tiene una no conformidad al tener más de la tolerancia en el cierre de puertas aprox. 1,5 cm cuando la máxima permitida es de 1,0 cm.; pero se ve que la traba mecánica de las hojas de piso está operando correctamente al no ser posible abrir

Traba mecánica de la puerta de 4o piso

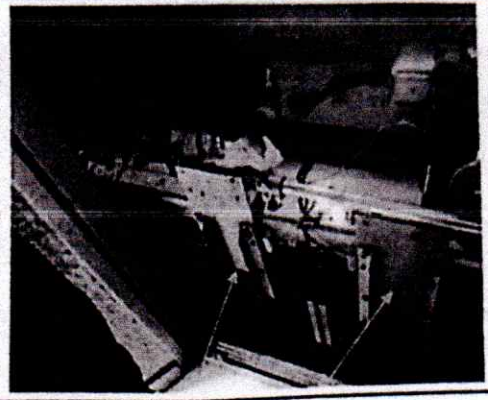
puerta sino con la llave especial. Además cuando se abrió la puerta de piso se observó que la puerta de cabina no se puede abrir mecánicamente o forzadamente sino aprox. 30 cm., lo que indica buena operación de la puerta de cabina y de piso. Se notó que los "Cams" operadores de las hojas de cabina del lado derecho está más abierto que el izquierdo lo que denota la forzada de la puerta externa de la cabina y que está quedo desplomada.

Sistema de operación de puertas de cabina

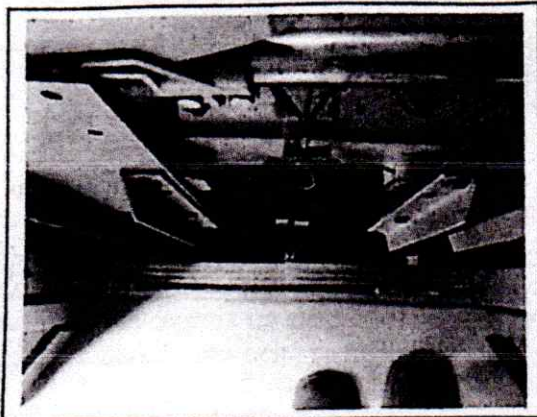
Puerta de cabina desplomada

En mi opinión el accidente fue causado por una imprudente evacuación de la cabina por parte del pasajero que transportaba lo que queda demostrado con la forzada de la puerta de cabina y la atención de la misma en el viaje se originó por una falla de control.

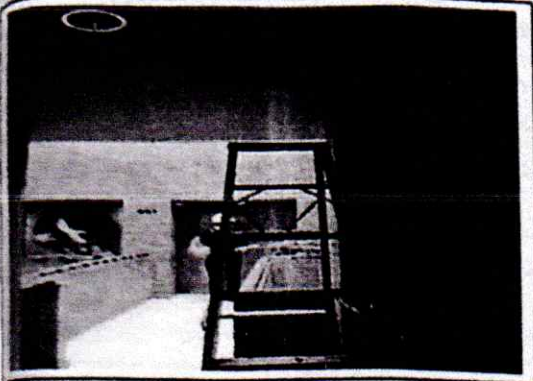
**Acceso al cuarto de máquinas**

Descartar que la detención del equipo se hubiera causado por causa mecánica en la entrada de 4°. Se concluye que la otra causa posible es que la avería se hubiera ocasionado en el control y así ocurrirse la detención de la cabina en viaje, nos dirigimos al cuarto de máquinas cuyo acceso por la situada en el techo de 5° piso es muy inseguro para los técnicos porque debe hacerse por medio de una escalera de tijera y esta se constituye en una no conformidad; se sugiere instalar escalera tipo persiana telescópica.

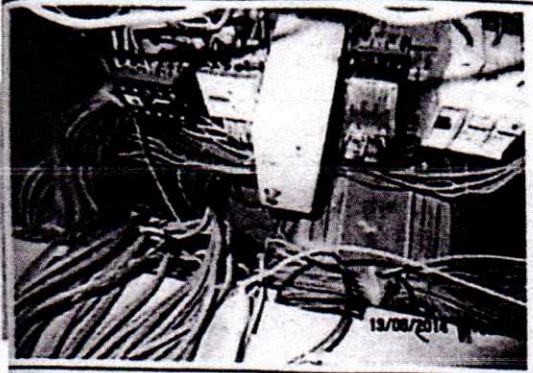
**Protector de fases**

Control de maniobra y potencia está integrado en un gabinete metálico cuya parte de maniobra conformada por una tarjeta electrónica microprint que aparentemente no presenta anomalías, o recalentamientos en sus microprocesadores, diodos y no presentan sulfataciones o soldaduras de sus pistas y elementos. El protector de fases que reemplaza al guarda-motor se encontró en un estado normal sin estar disparado, lo que desecha otra posible causa de la detención de la cabina. Procedimos a energizar el equipo y a moverlo en inspección y el equipo no presentó ninguna dificultad aparente que hubiera causado la avería.

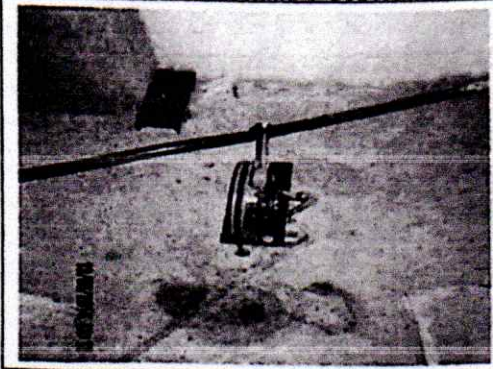
**Limitador de Velocidad o Gobernador**

Aclaro que el limitador de velocidad se encontró en funcionamiento normal y al aplicar su contacto eléctrico operaba normalmente; este dispositivo no opera sino cuando el ascensor adquiere una sobre-velocidad bajando actuando primero eléctricamente y después mecánicamente trabando la guaya que está conectada con el paracaídas situado en la parte inferior de la cabina, que acciona al trabarse, las garras de acero que se cogen a las guías de cabina causando la detención súbita de la misma, al no estar accionado se desecha otra causa primaria de la avería.

En general se observó un regular estado de conservación del equipo con originalidad en sus partes considerando su tiempo de servicio aprox. 23 años, la placa del reductor indica que fue fabricado en 1991; el aseo y la limpieza general del Cuarto de Máquinas, en la máquina de tracción y cuadro de maniobra es aceptable, pero en este último si se notan adaptaciones que deben ser mejoradas técnicamente y elementos que deben ser asegurados debidamente; debe implementarse mejoras en las rutinas de aseo de elementos del limitador de velocidad.

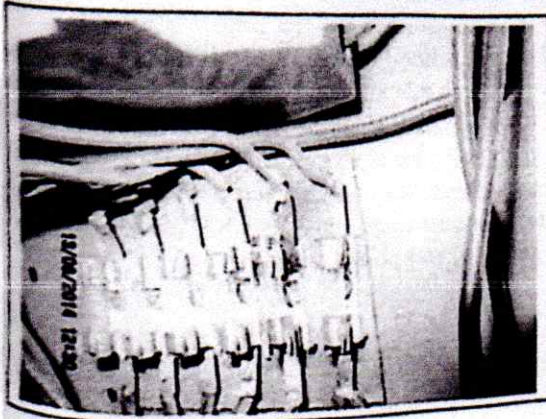
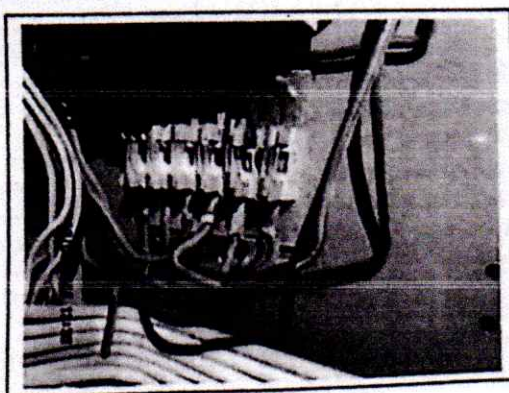
Examinando más detenidamente el control se encontró que en el porta-fusibles situado detrás de la tarjeta de maniobra, el fusible No. 14 presentaba un recalentamiento en uno de sus conductores lo que ha podido ser la causa de la avería que presentó el equipo el día de los acontecimientos y al examinarlo un mes después no presentó el calentamiento y por eso operó el equipo en inspección. PaanTekno debe estudiar el plano haber que circuito está protegido por este fusible y confirmar o no si fue la causa primaria de la avería.

**Recalentamiento en porta-fusibles No. 14**

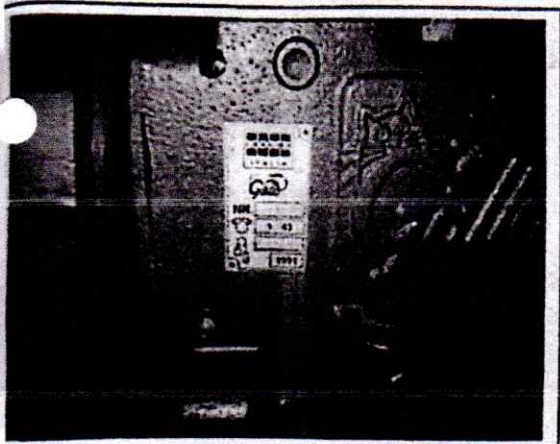
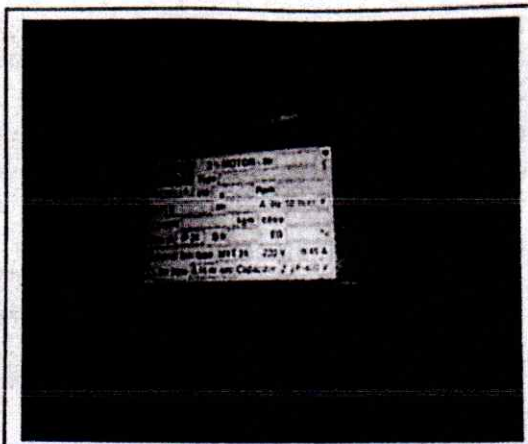
### Placas indicadoras del reductor y del motor

La máquina de tracción compuesta por un reductor del tipo sinfin-corona y un motor eléctrico de (2) velocidades no presenta ninguna anomalía aparentemente en su funcionamiento que en velocidad de inspección es suave y silencioso. Se explicó al Sr. Alvarado de la SIJIN cuál es el procedimiento correcto de rescate en este tipo de averías, primero desenergizando el equipo, luego abriendo mecánicamente el freno de la máquina con la llave y después girando el volante llevar la cabina a nivel de piso que está marcado sobre los cables de tracción; enseguida se procede por un nivel superior a abrir la puerta de cabina girando el reductor que tiene al efecto.
