**RECLAMACIÓN FORMAL SINIETRO FORTUITO MURO VECINO (TALLER AUTOMOTRIZ) PÓLIZA RCE # 510-74- 994000005516
PROYECTO CONSTRUCCIÓN DE UN EDIFICIO DE 3 PISOS Y SÓTANO EN LA CALLE 55 No 50 – BELLO – ANTIOQUIA.**

ESTADO INICIAL LOCAL VECINO (TALLER)

COLAPSO DE MURO VECINO (COSTADO ORIENTAL DEL PREDIO)

OBRA CIVIL RESTITUCIÓN MURO VECINO (TALLER)

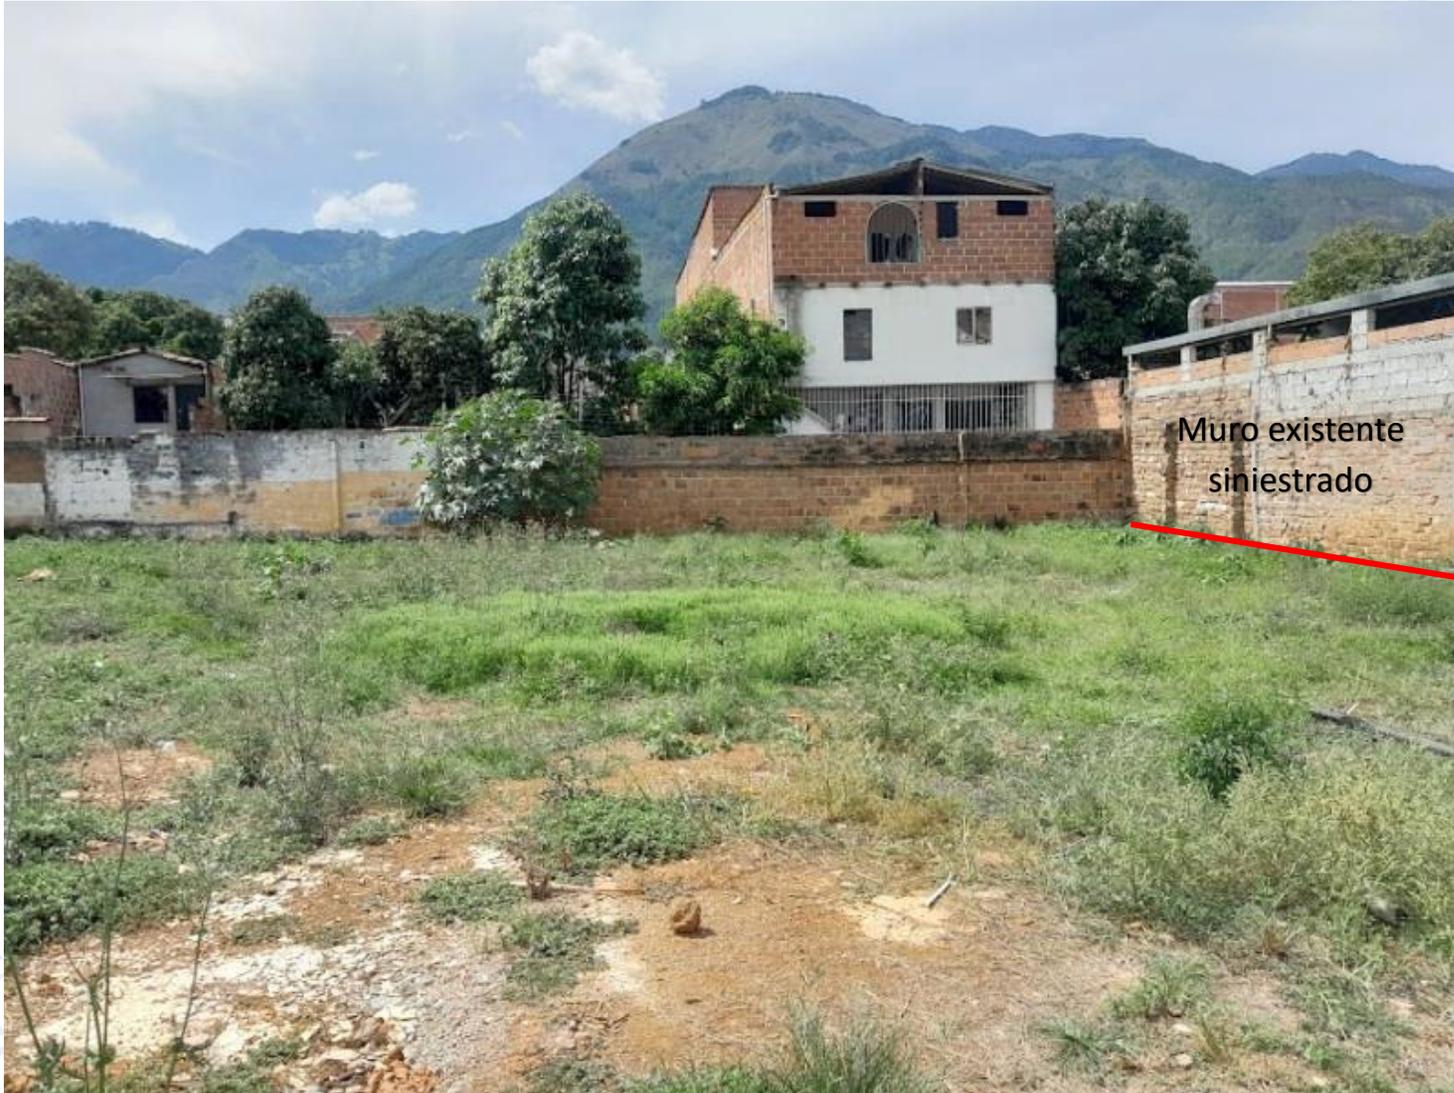
Muro existente
siniestrado

Fotografía de le estado inicial del lote y muro vecino (Taller)

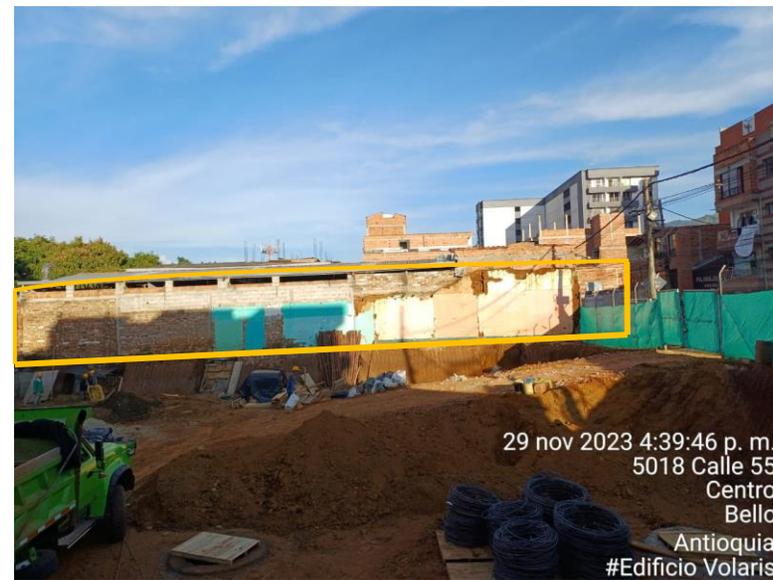
Muro local vecino visto desde el lote CALLE 55 No 50

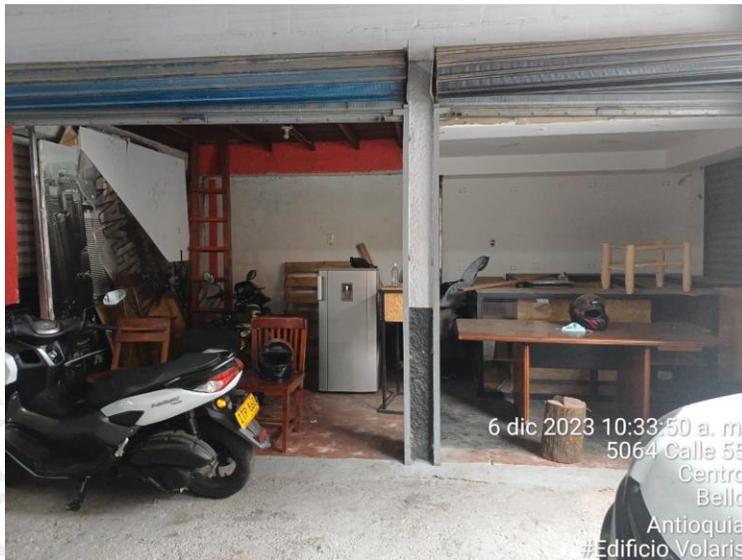
Interior del local costado sur oriental

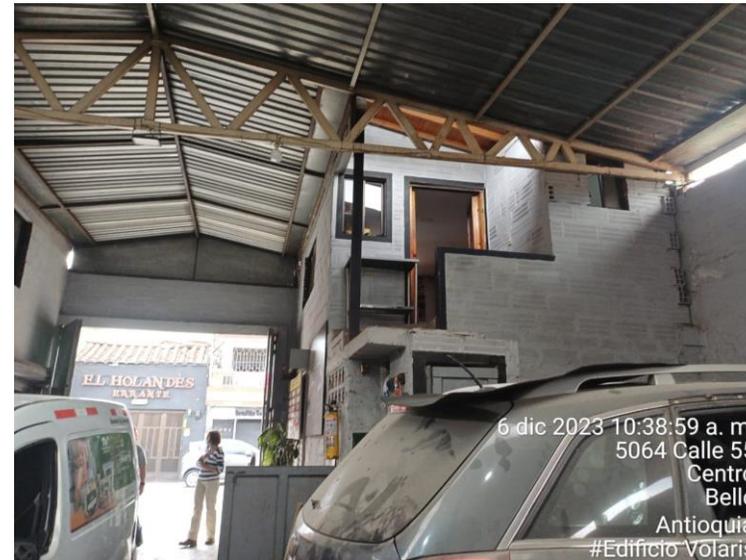
Interior del local costado sur occidental

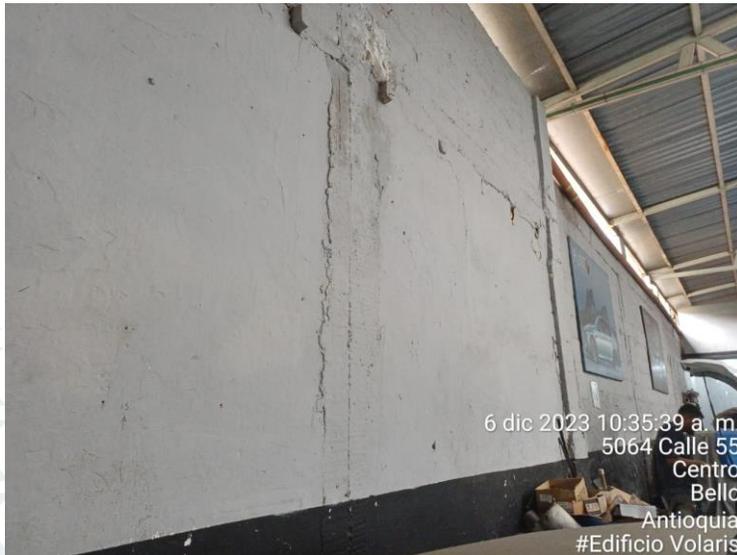
Vista interior del muro occidental

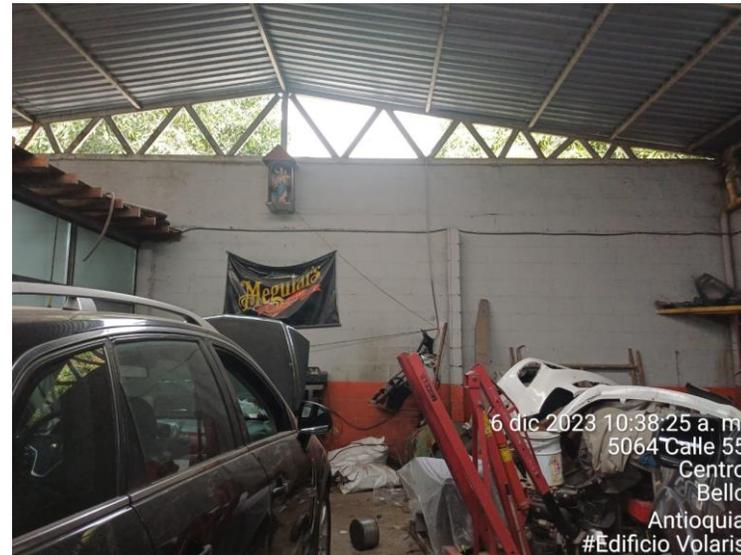
Vista interior del muro norte y cubierta

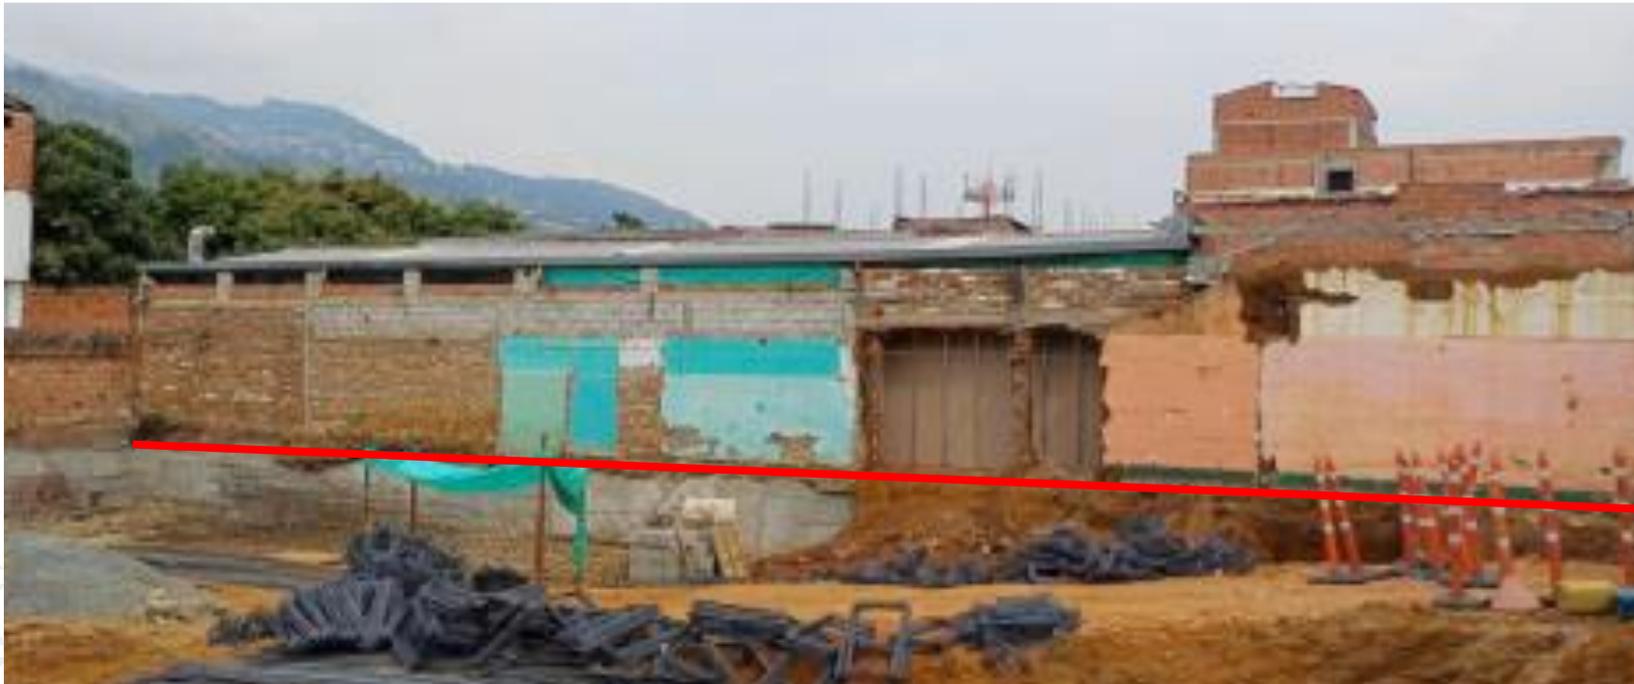
El muro vecino existente correspondiente al costado oriental de la obra, construido en mampostería simple, compuesto por diferentes materiales como bloque de concreto, adobe macizo de arcilla y tapia los cuales presentaban desplomes evidentes; a nivel de cimentación no existía una viga de fundación reforzada y el nivel de desplante solo alcanzaba los 40cm. Los únicos elementos que tenían algo de refuerzo eran los apoyos de las cerchas los cuales estaban contruidos en bloque de concreto de 15cm con celdas rellenas y 2#4 de refuerzo longitudinal. Por estas razones el estado de conservación y construcción del muro se cataloga como malo.

Para conservar el muro en el estado que lo encontramos, se realizaron todas las indicaciones técnicas, recintes en concreto, excavaciones y demás recomendaciones, del estudio de suelos y los diseños. Este incidente se presento por un caso **fortuito** por el tiempo y la falta de técnica en la construcción del muro vecino no se podía controlar.

Fotografía donde se evidencian los diferentes materiales por los que estaba compuesto el muro

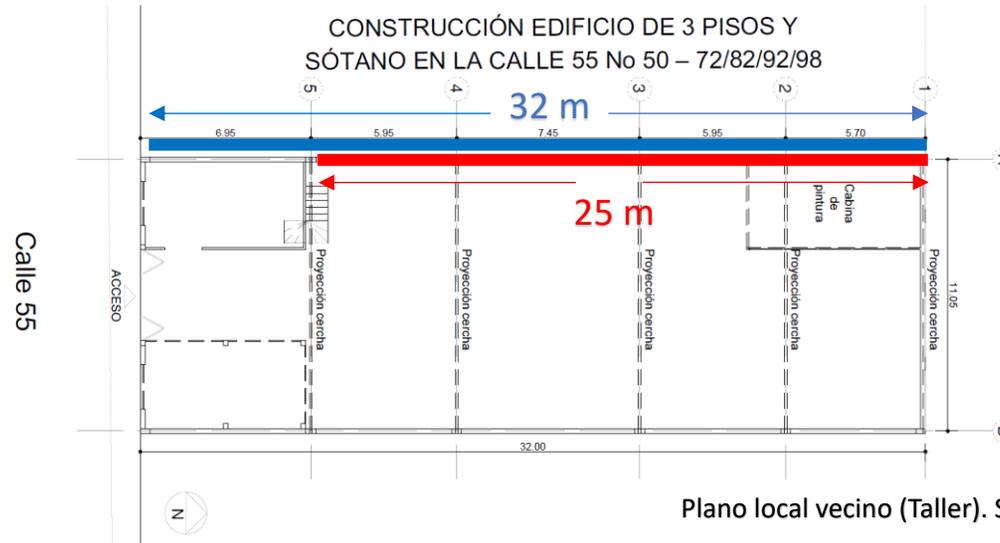
Plano local vecino (Taller). Sin escala

Muro taller
afectado

Muro de encinte
y muro nuevo

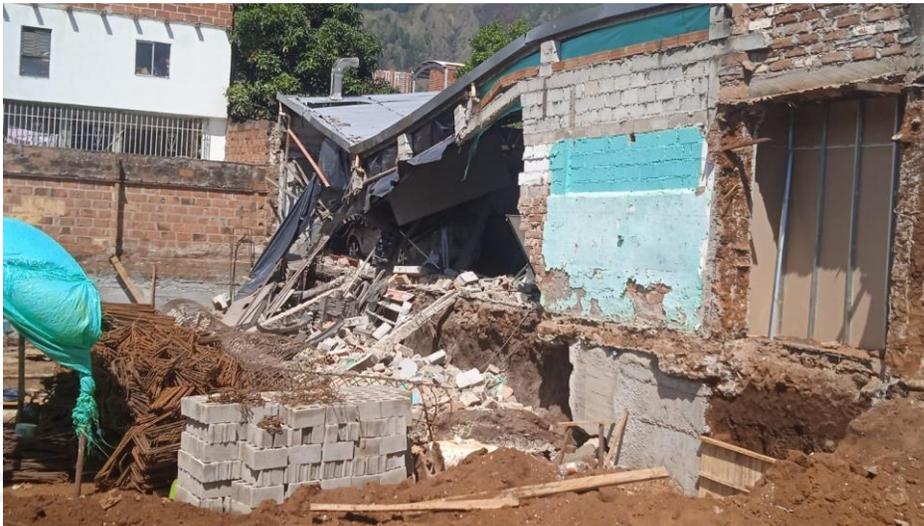
Fotografía posterior a la caída del muro desde el exterior del local vecino (taller).

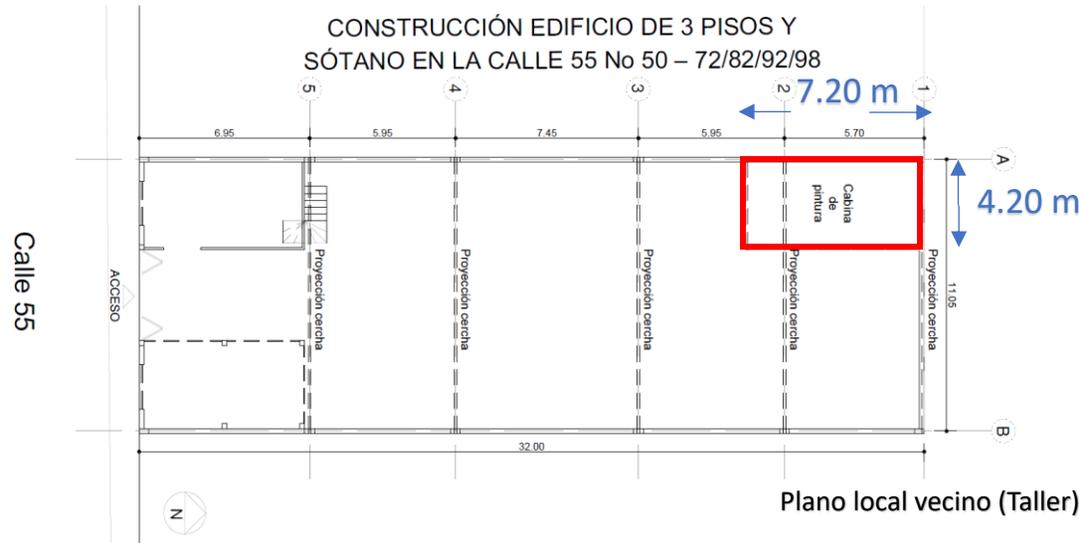
Plano local vecino (Taller). Sin escala

Cabina de pintura afectada por la caída de la cubierta y el muro

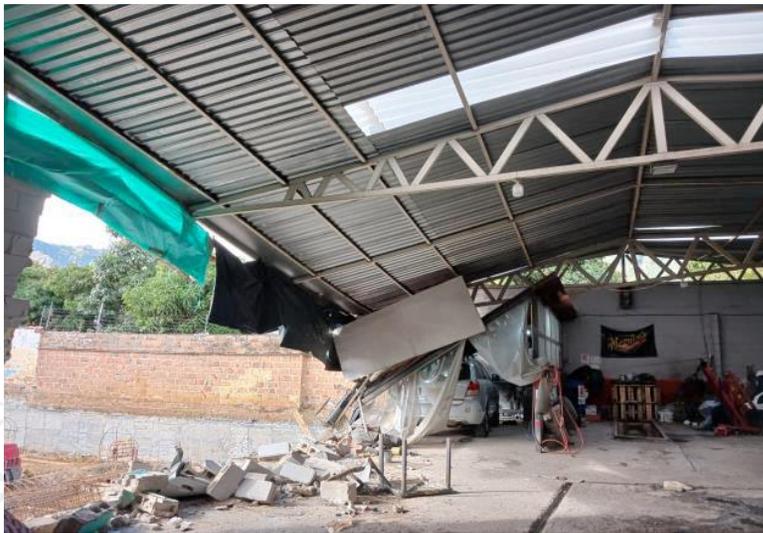
Fotografía de la cabina de pintura posterior al siniestro.
