INFORME N° 2025310002
Socavación en estribo puente

INFORME FINAL N° 2025310002

Tipo siniestro:	SOCAVACIÓN EN ESTRIBO DE PUENTE
Dirección:	CARRERA 80 CON CALLE 65, BARRIO VILLA FLORA, COMUNA 7 - ROBLEDO, MEDELLÍN
Fecha siniestro:	REPORTADO EL 31 DE MARZO DE 2023
Asegurado:	CONSORCIO VIAL 80
Aseguradora:	COMPANÍA ASEGURADORA DE FIANZA S.A. (CONFIANZA)
N° Referencia:	SINIESTRO 20133
N° Póliza:	GU143714 - GU068656

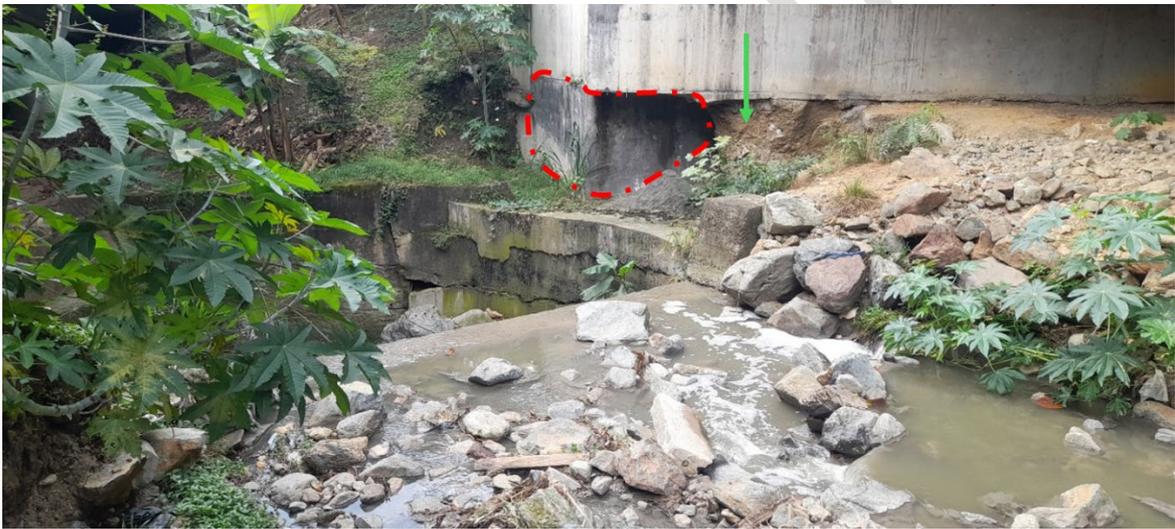
- El primero es el punto de la socavación, presentado en la Imagen 3.1, que se ubica en el estribo sur del puente occidental, en el que puede apreciarse la intervención gestionada por la SIF, con el objeto de evitar el incremento del proceso de socavación, en la citada imagen se observa el lleno construido para sustituir la base afectada.

Imagen 3.1. Lugar de la socavación. Se indica intervención gestionada por la SIF para evitar incremento de la socavación mediante línea punteada roja. La socavación es señalada mediante la flecha verde.

Con el fin de evitar el incremento del proceso de socavación en los estribos del puente, entre los meses de enero y febrero de 2024, la SIF, a través de un contratista externo, realizó obras de mitigación que consistieron en la construcción de un bloque de recalce sobre el que se realizaron llenos para sustituir la base de los sectores afectados. También, mediante limpieza se realizó la corrección del cauce de la quebrada, retirando bolos de roca y elementos que alteraran el flujo de las aguas hacia los costados de la quebrada, al menos en la zona de influencia de los puentes.

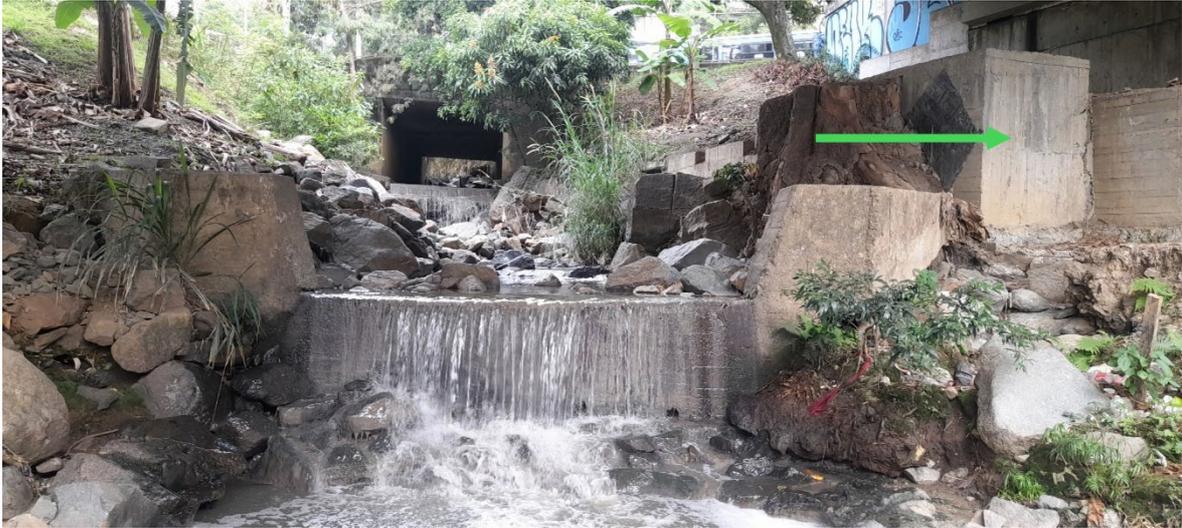
- El segundo, es el punto ubicado aguas arriba en el costado norte del puente occidental, presentado en la Imagen 3.2, donde se encuentra el dado al cual se le atribuye la alteración de la línea de flujo de la quebrada que desencadenó la erosión.

Imagen 3.2. Dado al cual se le atribuye cambio del cauce de la quebrada según la SIF y la EDU, señalado mediante la flecha de color verde.

El dado al cual la SIF atribuye el cambio del cauce, se construyó aguas arriba, cercano al cauce de la quebrada en el puente occidental sobre el costado norte (Imagen 3.2).

La SIF argumenta que la ubicación de dicho dado genera una obstrucción hidráulica que altera las condiciones de flujo, y que el estrechamiento del cauce generado por el dado aumentó la velocidad de la corriente de agua, lo que trajo consigo el arrastre de material del lecho y procesos de socavación remontante que comenzaron aguas abajo. También menciona que dichas alteraciones concentraron el flujo en el costado sur del puente occidental.

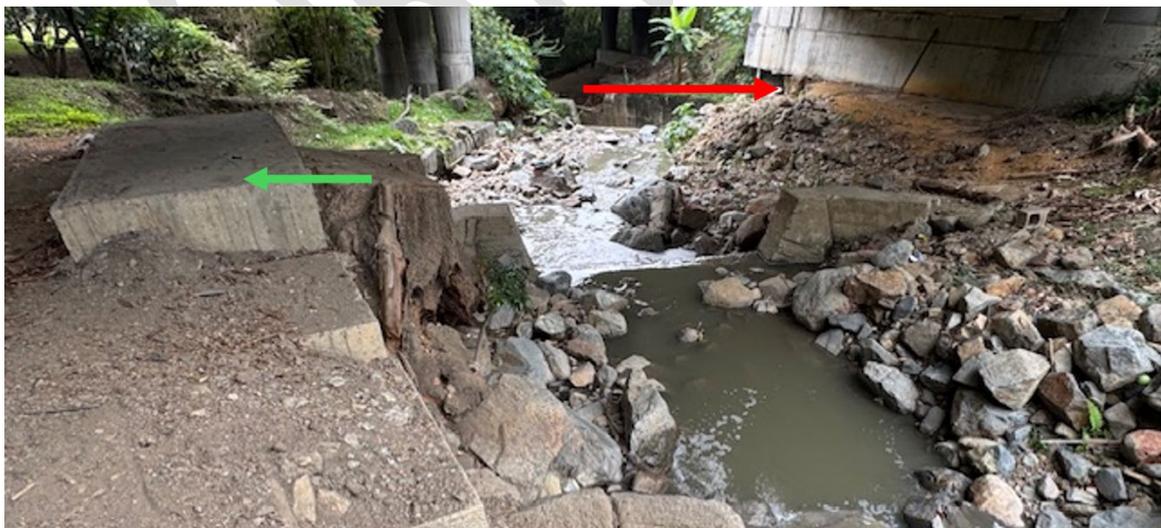
En la siguiente imagen se muestran juntas las dos ubicaciones. Puede observarse que las rocas fueron desplazadas en los márgenes de la quebrada durante labores de mantenimiento, con el objeto de evitar obstrucciones y mantener el flujo del cauce sobre los azudes. La cantidad de rocas evidencia que la quebrada tiene la capacidad de generar una agradación significativa que puede acumularse en el centro del cauce y cambiar su dirección de flujo.

Imagen 3.3. Ubicación del dado al cual se le atribuye el cambio del cauce de la quebrada (flecha verde, y la ubicación de la socavación (flecha roja).

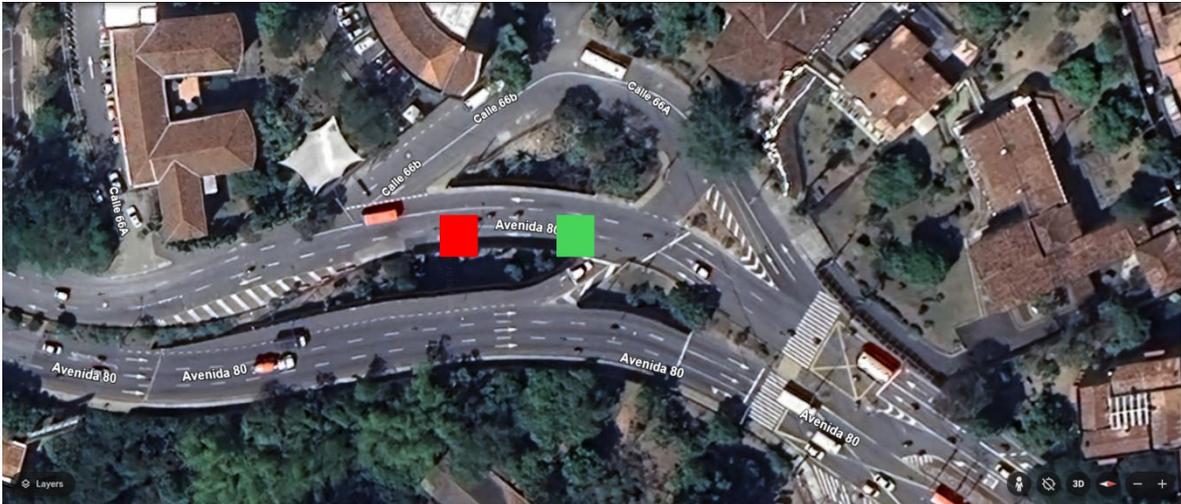
Imagen 3.4. Ubicación de la socavación (cuadro rojo) y del dado (cuadro verde).

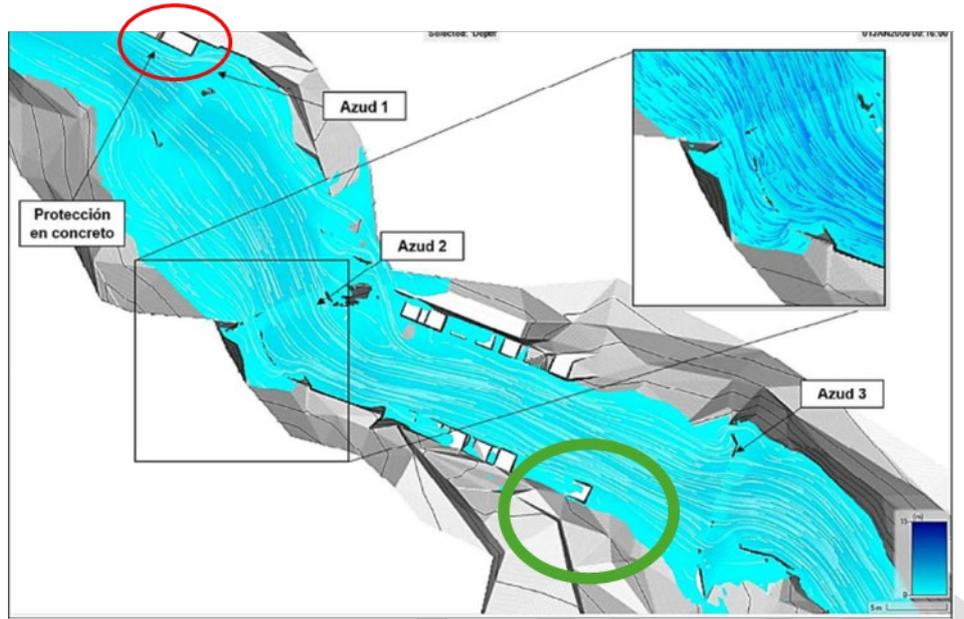
La siguiente imagen indica con un círculo rojo la ubicación del dado al cual la SIF atribuye el cambio de cauce que genera la socavación del estribo sur del puente occidental, y con el círculo verde, indica la ubicación de la socavación.

Imagen 3.6. Ubicación de la socavación y el dado en la simulación hidráulica.

En dicho Estudio se realizaron simulaciones con y sin la presencia del dado al cual se atribuye el presunto cambio de cauce y la socavación del estribo sur del puente occidental, con el objeto de evaluar el efecto del citado dado en el flujo y la corriente de agua. El Estudio también consideró periodos de retorno de 2,33 hasta 100 años.

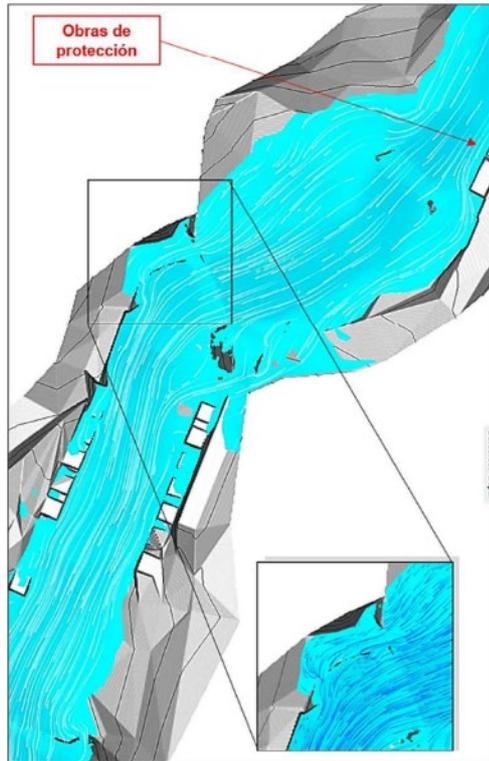
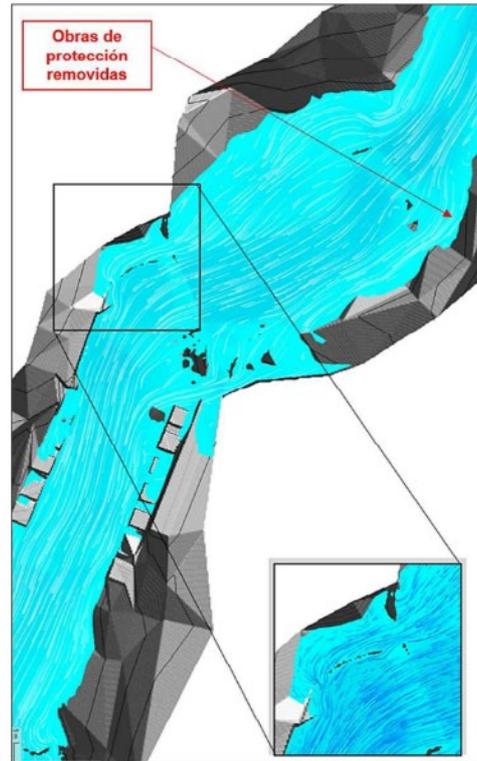
Como puede observarse en la siguiente imagen, el Estudio mostró que con y sin el dado, dentro del modelo utilizado para la simulación, los dados no ocasionan un cambio significativo en las condiciones hidráulicas del cauce. La siguiente imagen compara las direcciones del flujo con y sin dado, obtenidas mediante la simulación hidráulica realizada por GMS INGENIEROS CONSULTORES.

Figura 33. Direcciones de flujo – Tr100 – Condiciones existentes.
Fuente: Elaboración propia

Figura 34. Direcciones de flujo – Tr100 - Condiciones existentes sin obras.
Fuente: Elaboración propia

Imagen 3.7. Comparación de los resultados de la simulación hidráulica con y sin la existencia del dado. No se observan diferencias significativas en la dirección del flujo.

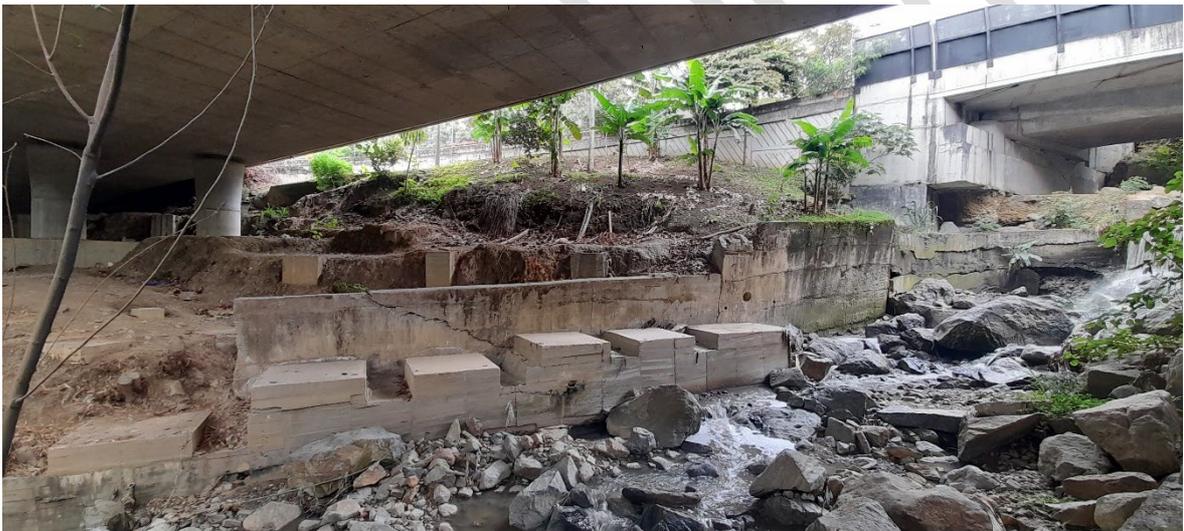
Estas consideraciones se resolvieron durante la ejecución de la obra, y en ese momento, de acuerdo con la versión informada en el sitio, no se realizó ningún estudio o desarrollo técnico que soportara la decisión; sin embargo, durante la visita de inspección, observamos adecuada dicha justificación de cara a la protección del talud, ya que evidenciamos sectores donde los muros de contención existentes desde antes de la construcción del proyecto presentaban fisuras, que al momento de demoler los dados, podrían haber fallado y ocasionado el desconfinamiento del talud, como se muestra en la siguiente imagen.

Imagen 3.10. Fisuras en muro de contención de talud existente.
