**HALLAZGOS DE TIPO MECÁNICO EN LA TUBERÍA DE 6”
SCHEDULE 80 SUMINISTRADA POR EL CONSORCIO
FERROCOL PARA LA CONSTRUCCIÓN DE
REALINEAMIENTOS DEL GASODUCTO PAYOA-
BUCARAMANGA DE PROMIORIENTE, EN ATENCION A
LAS INTERFERENCIAS ENTRE EL GASODUCTO Y LA VIA
RUTA DEL CACAO**

PROGRAMA DE INTEGRIDAD

GASODUCTO PAYOA – BUCARAMANGA DE 6”

Fecha: SEPTIEMBRE 2022

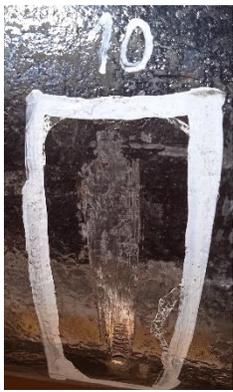
34.72 x 21.22 x 1.68 x 5210	Otras imperfecciones superficiales	Estría/Acanaladura	No cumple ^{2, 3}
	10

72.12 x 13.74 x 1.48 x 6640	Otras imperfecciones superficiales	Estría/Acanaladura	No cumple ^{2, 3}
RE 340 - T13	2

² ASME B31.8, numeral 841.2.4 Evitar, eliminar o reparar: estrías, acanaladuras y muescas

³ API 5L numeral 9.10.7 Imperfección no aceptable profundidad superior a 0.125*t (1.37 mm)

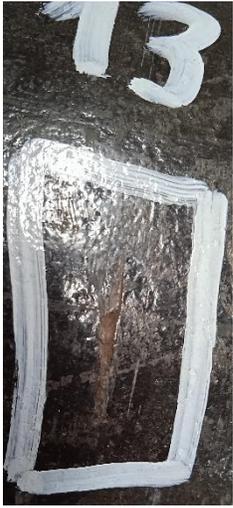
47.64 x 11.38 x 0.82 x 5420	Otras imperfecciones superficiales	Estría/Acanaladura	No cumple ²
RE 340 - T27	13

15.12 x 2.98 x 0.762 x 6550	Otras imperfecciones superficiales	Muesca	No cumple ²

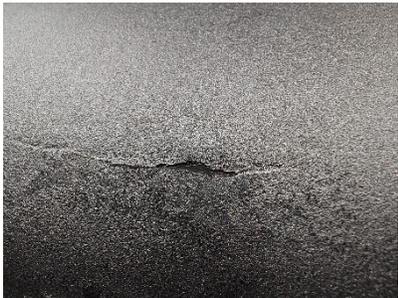
Grieta (basado en la morfología del registro fotográfico)	Estría/Acanaladura	No cumple ^{1,5}
33	2

¹ ASME B31.8, numeral 841.2.4 Evitar, eliminar o reparar: estrías, acanaladuras y muescas.

⁵ API 5L numeral 9.10.1.2 Toda tubería debe estar libre de grietas y fugas.

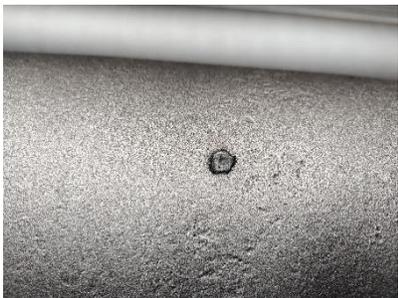
Quemadura por arco eléctrico	Muesca metalúrgica	No cumple ^{2,3}
38	3

² ASME B31.8, numeral 841.2.4 Muecas metalúrgicas pueden generar concentraciones de esfuerzo más severas que una muesca mecánica y deberán evitarse o eliminarse.

³ API 5L numeral 9.10.3.2 Quemaduras por arco eléctrico deben ser clasificados como defectos.

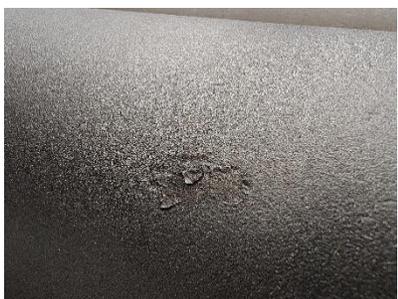
Delaminación	NA	No cumple ⁴
31	4

⁴ API 5L numeral 9.10.4 Delaminaciones deben ser clasificadas como defectos y rechazadas.

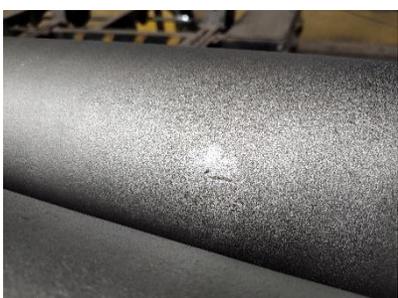
Delaminación	NA	No cumple ⁴

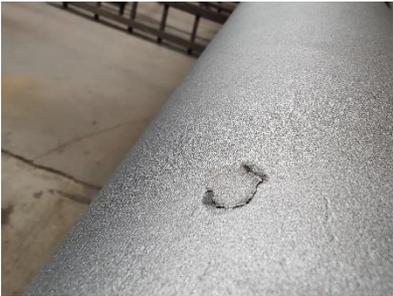
Delaminación	NA	No cumple ⁴
25	6

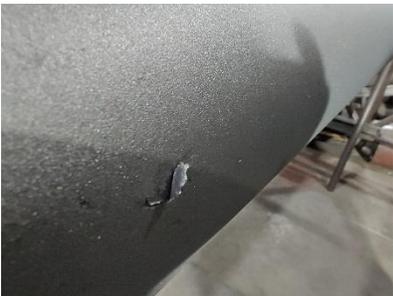
Delaminación	NA	No cumple ⁴
20	7

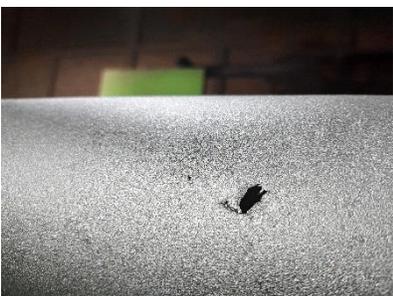
Otras imperfecciones superficiales	Muesca	No cumple ¹
30	8

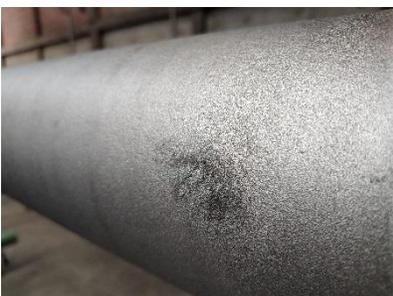
Delaminación	NA	No cumple ⁴

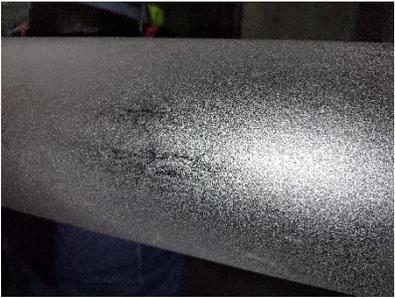
Delaminación	NA	No cumple ⁴
01	10

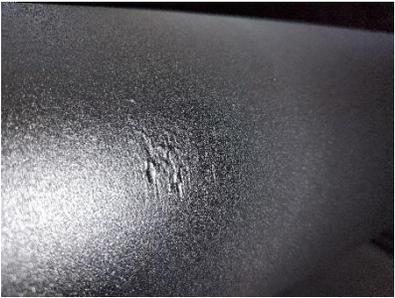
Otras imperfecciones superficiales	Estría/Acanaladura	No cumple ¹
09	11

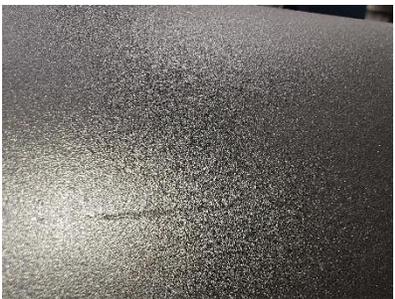
Otras imperfecciones superficiales	Estría/Acanaladura	No cumple ¹
05	12

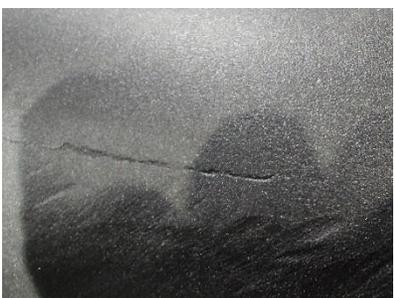
Otras imperfecciones superficiales	Estría/Acanaladura	No cumple ¹

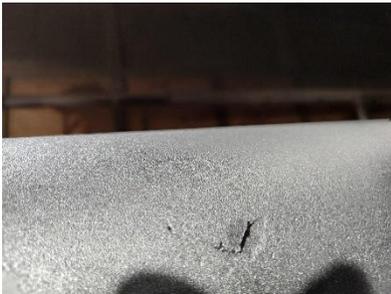
Otras imperfecciones superficiales	Muesca	No cumple ¹
24	14

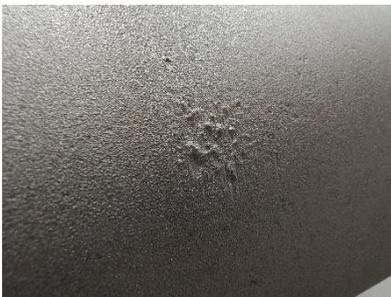
Otras imperfecciones superficiales	Estría/Acanaladura	No cumple ¹
23	15

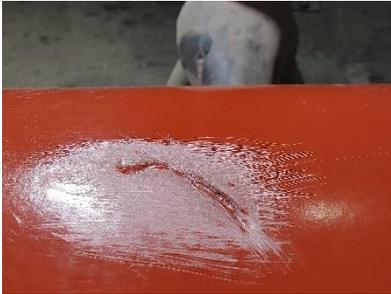
Otras imperfecciones superficiales	Estría/Acanaladura	No cumple ¹
