INFORME TÉCNICO - PERICIAL
DE RECONSTRUCCIÓN FORENSE DE
ACCIDENTE DE TRÁNSITO
R. A. T[®] 2

VEHÍCULO No. 1: MOTOCICLETA, TVS APACHE, modelo 2019, color negro, placa MFO91E.

VEHÍCULO No. 2: CAMIÓN, CHEVROLET FRR, modelo 2015, color blanco, placa THV413.

INFORME No. 220532289 - C

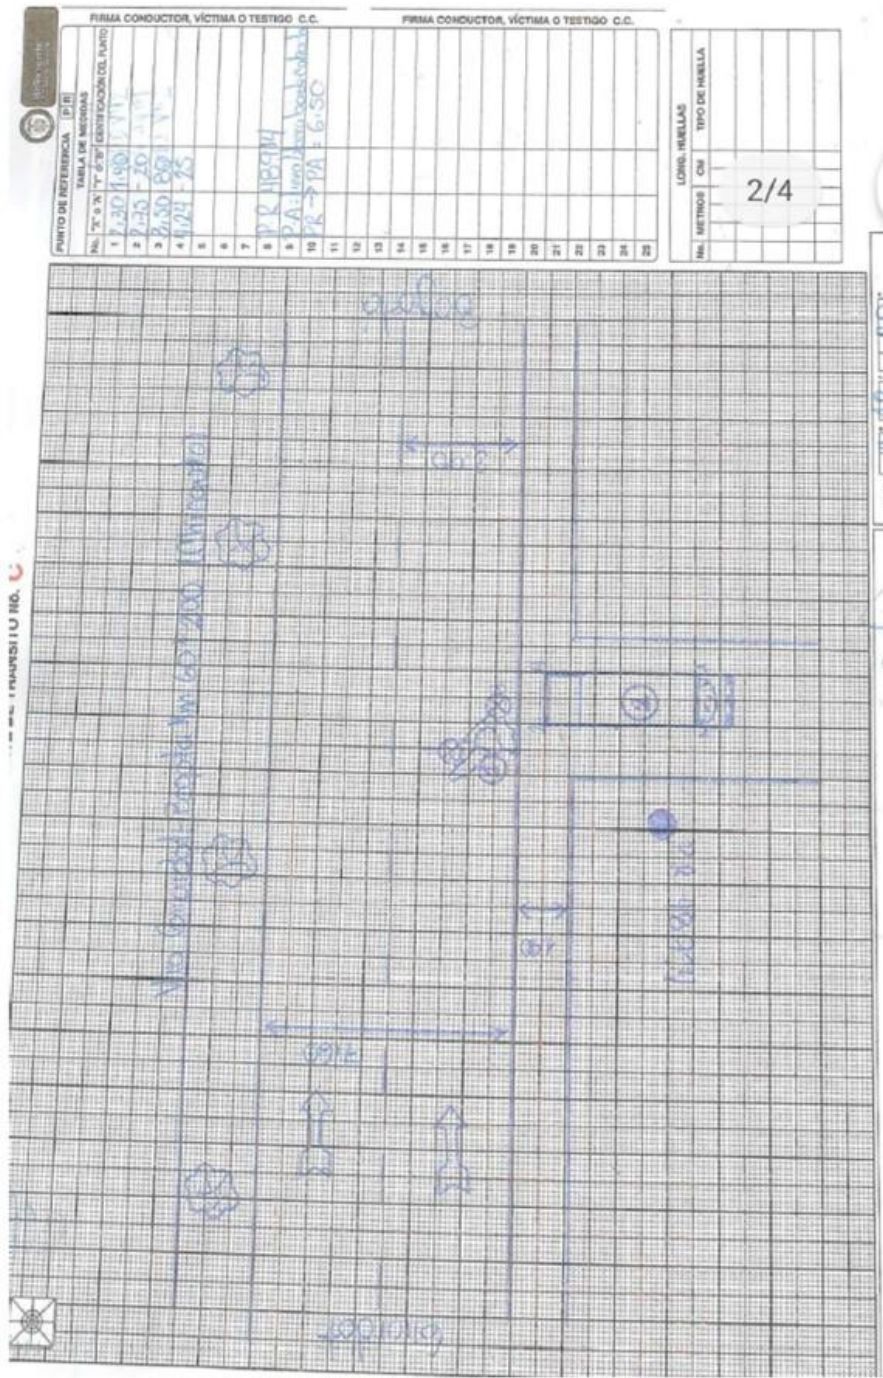
Imagen No.4: En esta imagen se aprecia el Bosquejo topográfico elaborado por la autoridad de tránsito.

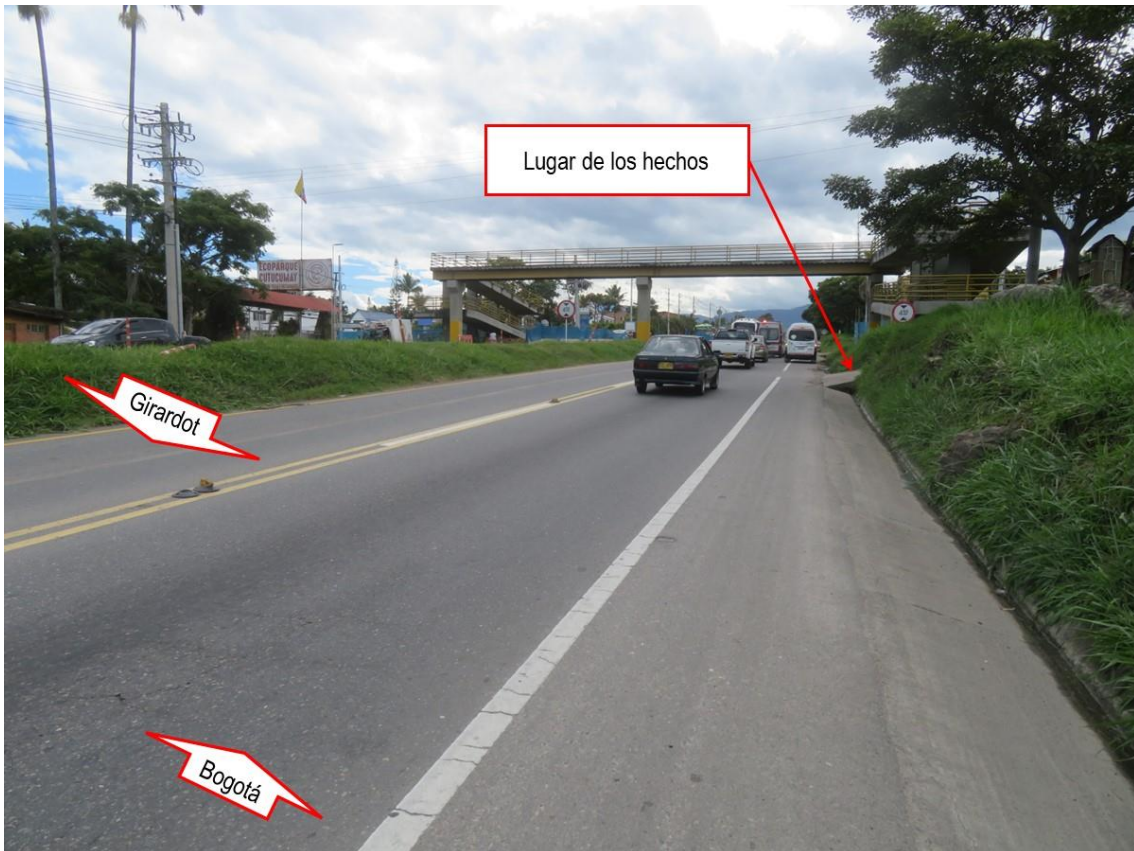
Fotografía No.2 Plano General: Fotografía tomada en sentido Girardot Bogotá km 60 + 200 m; donde se observan las características generales del tramo de vía, recta, plano, estado bueno, asfalto, doble sentido, en la cual se encuentra demarcación horizontal línea central segmentada y doble continua, líneas de borde blanca y amarillo. En este sentido se desplazaban los involucrados en los hechos.

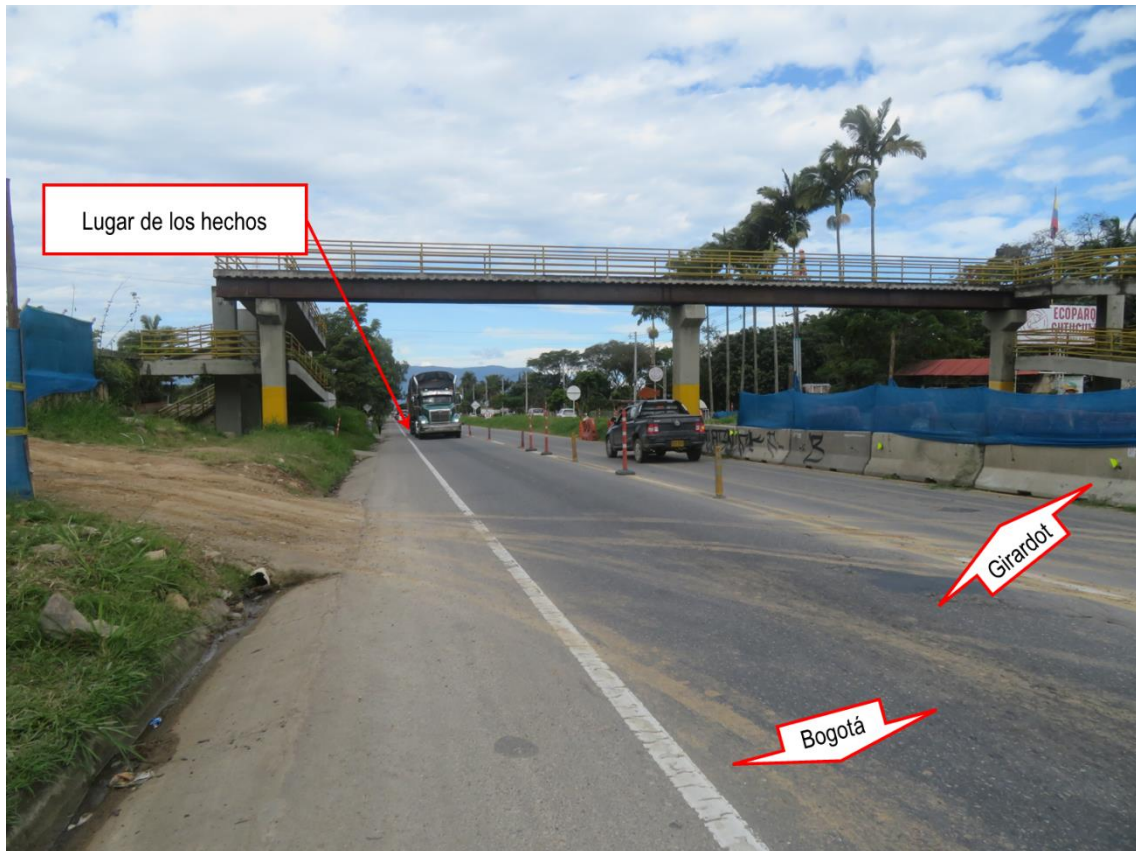
Fotografía No.3 Plano General: Fotografía tomada en sentido Bogotá Girardot km 60 + 200 m; donde se observan las características generales del tramo de vía, recta, plano, estado bueno, asfalto, doble sentido, en la cual se encuentra demarcación horizontal línea central segmentada y doble continua, líneas de borde blanca y amarillo.

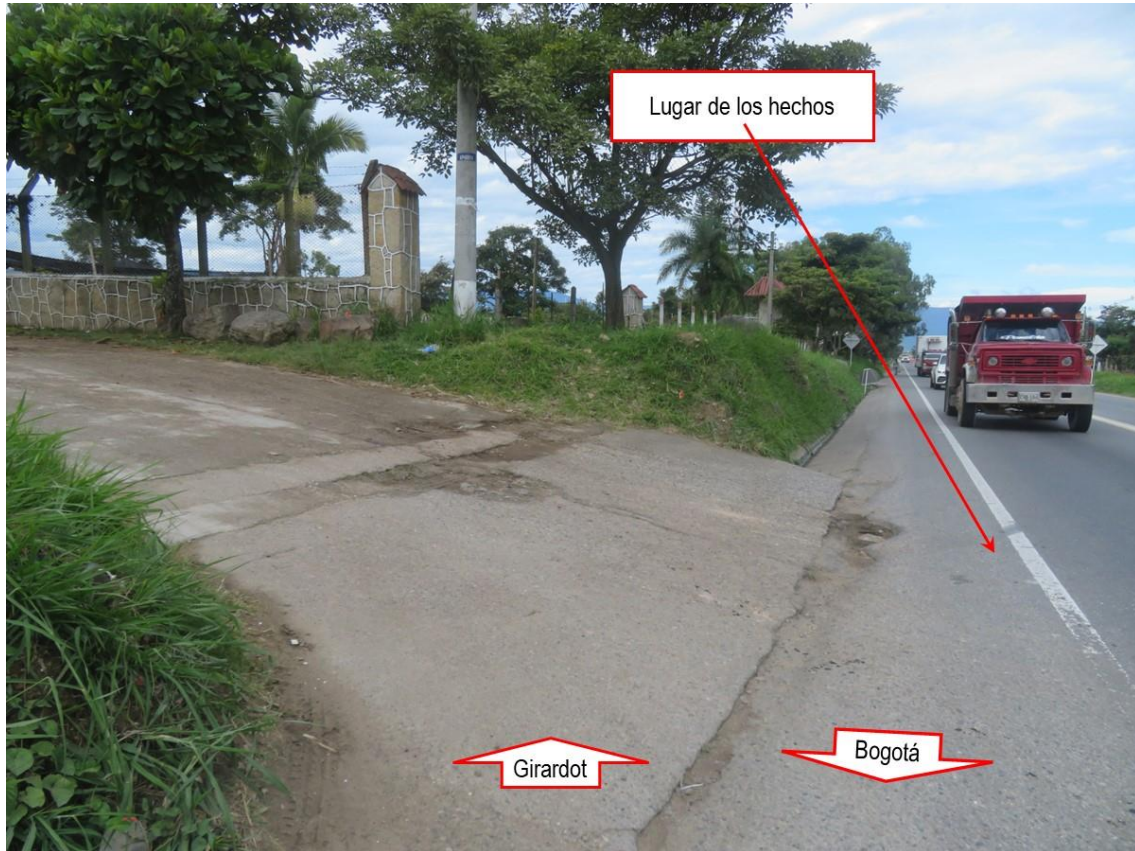
Fotografía No.5 Plano General: fotografía tomada en sentido Bogotá Girardot km 60 + 200 m; donde se observan las características generales del tramo de vía, recta, plano, estado bueno, asfalto, doble sentido, en la cual se encuentra demarcación horizontal línea central segmentada y doble continua, líneas de borde blanca y amarillo.

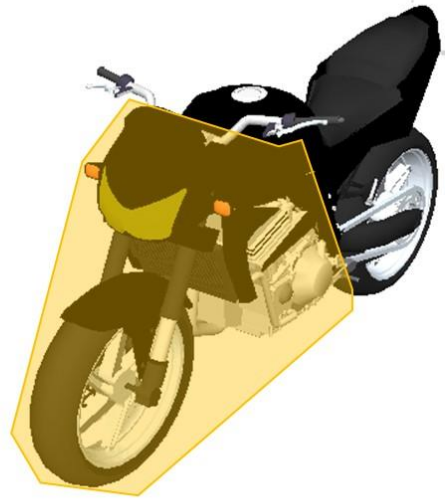
PROPIETARIO: PUSQUIN CARDONA LUIS GONZALO
 IDENTIFICACIÓN No.: 650438
 S.3. CLASE VEHÍCULO: MOTOCICLETA
 S.4. CLASE SERVICIO: PARTICULAR
 S.5. DESCRIPCIÓN DAÑOS MATERIALES DEL VEHÍCULO: Daños parte anterior en su totalidad y demás por establecer
 S.7. FALLAS EN: FRENO, DIRECCIÓN, LUCES, SOCHAS, LLANTAS, SUSPENSIÓN, OTRA
 S.8. LUGAR DE IMPACTO: FRONTAL

Imagen No.7: En esta imagen basada en los reportes se resalta la zona de daños y evidencias en el rodante.

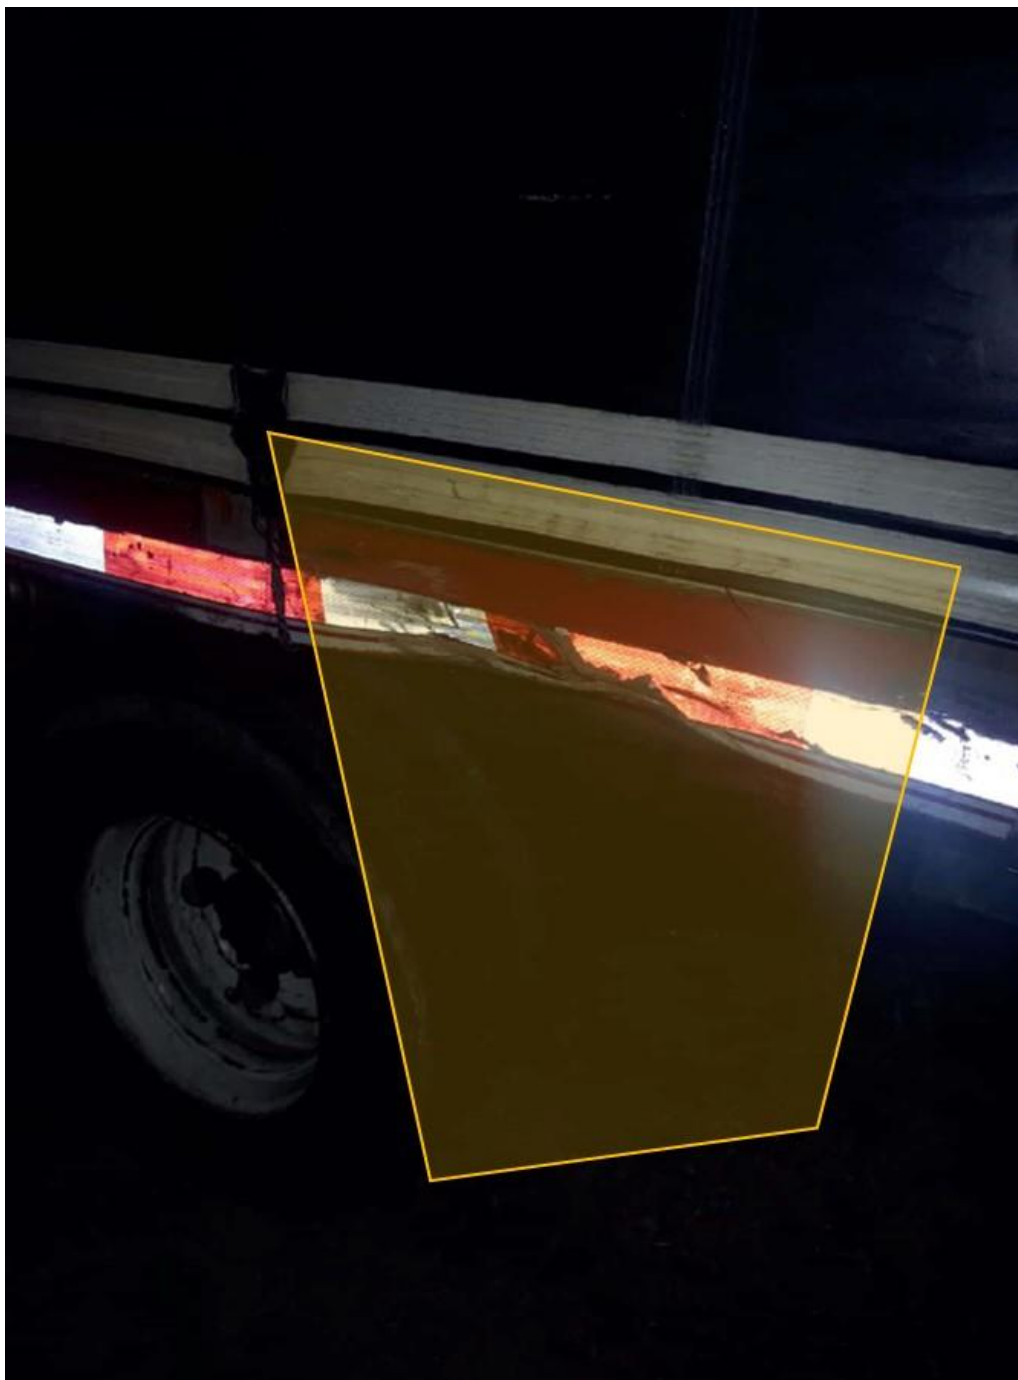
Fotografía No.7: En esta imagen se observa la descripción de daños en el vehículo.

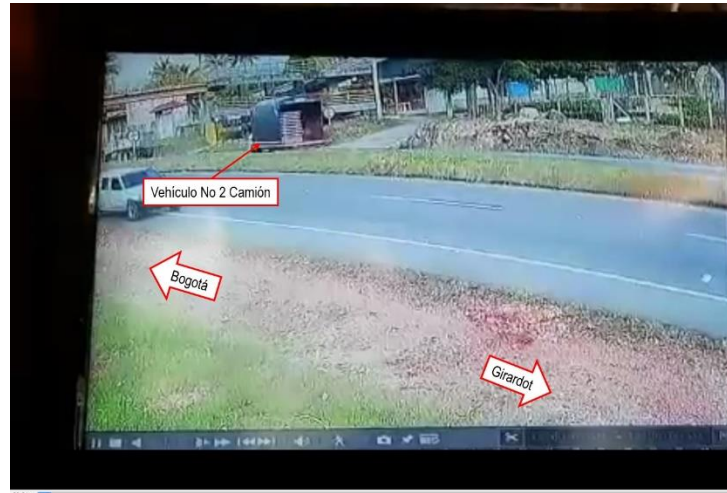
Imagen No. 22: En esta imagen se aprecia el Vehículo No 2 Camión iniciando el proceso de giro hacia la derecha.

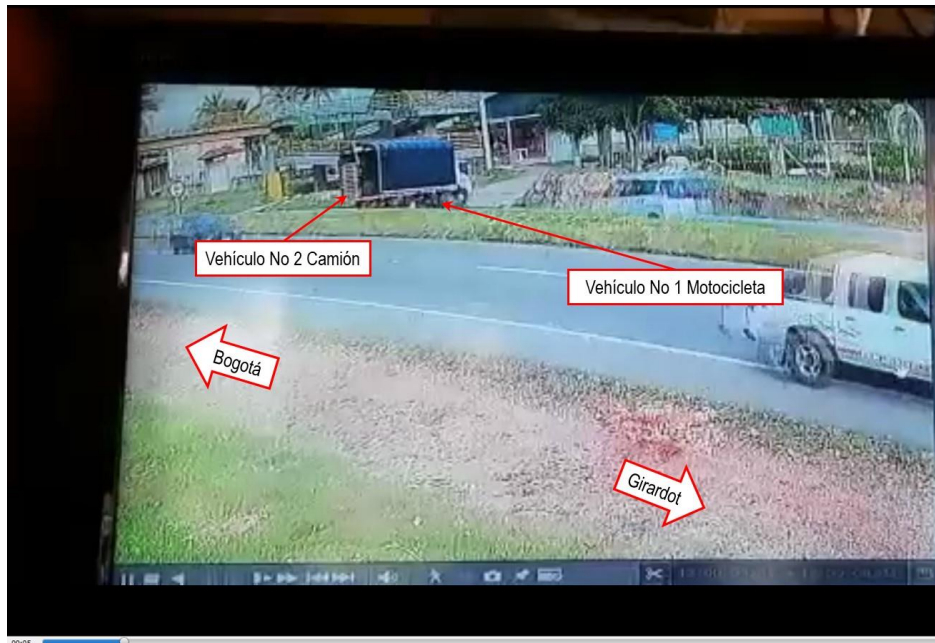
Imagen No. 25: En esta imagen se aprecia el post impacto entre involucrados.

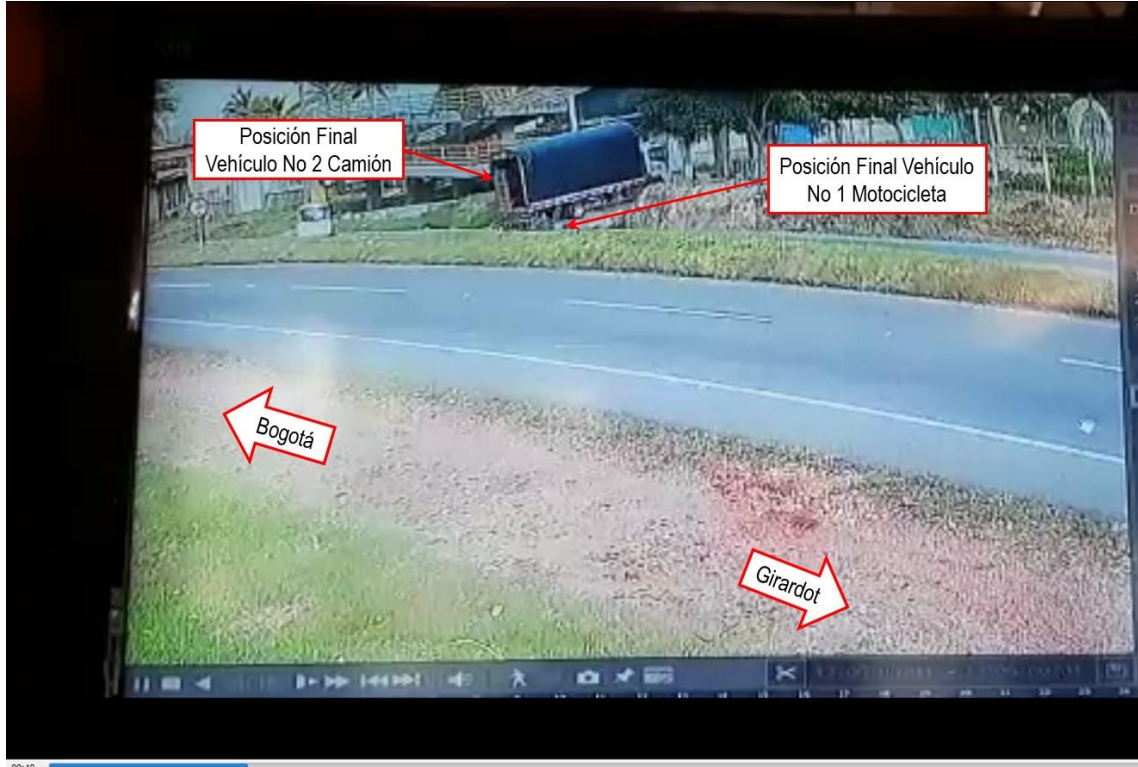
Imagen No. 26: En esta imagen se aprecia las posiciones finales de los involucrados
