| Fecha: 12-03-2021 | INFORME INCUMPLIMIENTO CONTRACTUAL | |

**ASUNTO:** informe de incumplimiento al contrato de obra No. 06-6-10178-22

**Objeto del Contrato:** CONSTRUCCION Y DOTACION EDIFICIO ATENCION AL CUIDADANO E INFRAESTRUCTURA DE SERVICIOS DE LA PRIMERA FASE 1- B DEL COMANDO DE POLICIA METROPOLITANA DE NEIVA Y DEPARTAMENTO DE POLICIA DE HUILA, A PRECIOS UNITARIOS FIJOS SIN FORMULA DE REAJUSTE

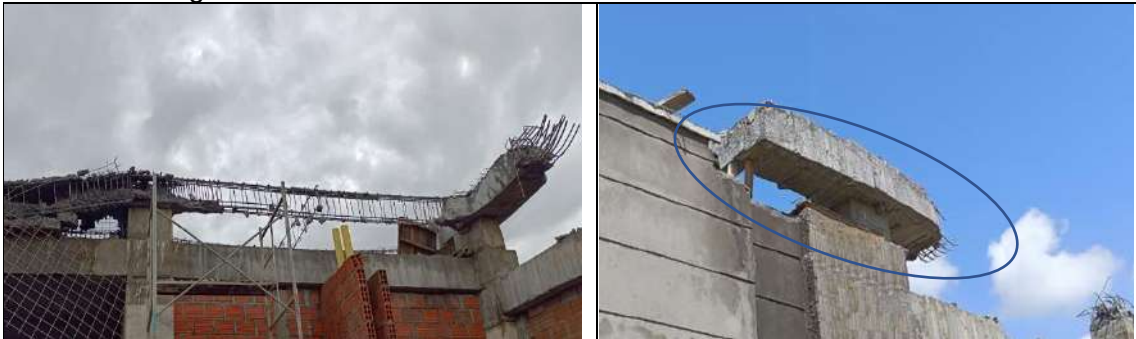
1. COLAPSO PARCIAL DE PLACA DE CONCRETO DE CUBIERTA EN EL MODULO B: Esta interventoría pudo evidenciar el colapso parcial del entarimado de soporte y la placa de cubierta ubicada en el bloque B entre los ejes 1 – 2 y A-D, lo cual fue informado por la MENEV a la supervisión mediante comunicado GS-2024-007316-MENEV del 5 de febrero de 2024 con asunto “informar novedad proyecto de obra MENEV DEUIL”, y a su vez la entidad contratante remitió a esta interventoría el oficio GS-2024-000923 DIFRA-GUTEP 29.25 del 14 de febrero de 2024, firmado por el mayor LUIS ENRIQUE PEREZ PAEZ en calidad de Director de Infraestructura (E), donde se informa la novedad y requiere a esta

Se evidencian restos de vigas de cubierta fundidas y parcialmente demolidas.

Aunque no hay certeza de la causa del colapso de la placa mencionada, en reiteradas ocasiones esta interventoría advirtió al consorcio PONAL L Y M sobre el uso de andamios y elementos de soporte del entarimado inadecuados, tal como quedo registrado en la bitácora de obra y en el comunicado de interventoría N° CVN-06-3-10086-2022-111 con asunto “Requerimiento de cambio de andamios.”, posteriormente en las comunicaciones N° CVN-06-3-10086-2022-114, CVN-06-3-10086-2022-124 y CVN-06-3-10086-2022-128 se reitera el requerimiento y se solicita respuesta a este oficio.

Así las cosas, esta placa fue fundida bajo el riesgo y responsabilidad exclusiva del contratista de obra al no acatar la advertencia hecha por la interventoría, por tanto, consideramos que es posible que esto haya incidido de gran manera en el colapso de dicha placa.

interventoría se solicite al contratista de obra “realizar las actividades y gestiones necesarias para atender de manera inmediata y urgente la novedad presentada en las instalaciones”.

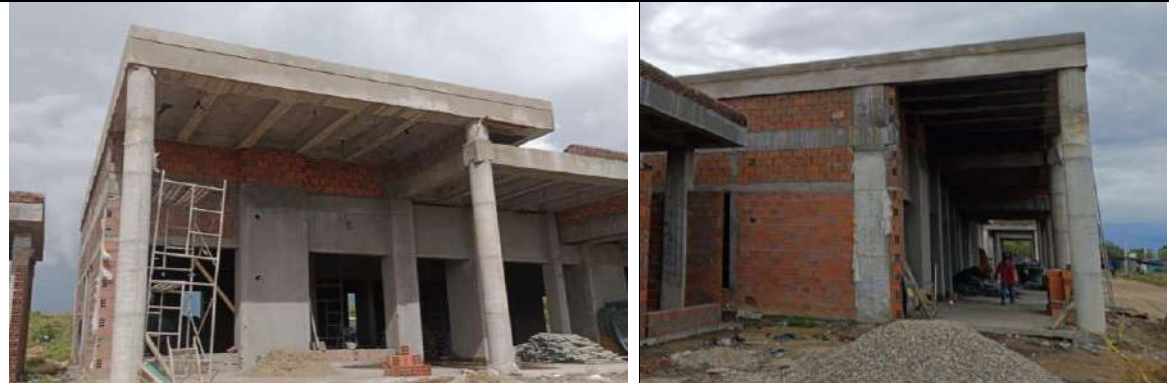
La interventoría verifico que el contratista armo y fundió nuevamente la placa afectada, pero hay que recordar que es necesario realizar la impermeabilización de esta para garantizar que no haya filtraciones, cosa que no hizo el contratista de obra.

Se evidencia que el contratista reconstruyó la placa de cubierta que había colapsado pero quedó pendiente el afinado de placa y el proceso de impermeabilización.

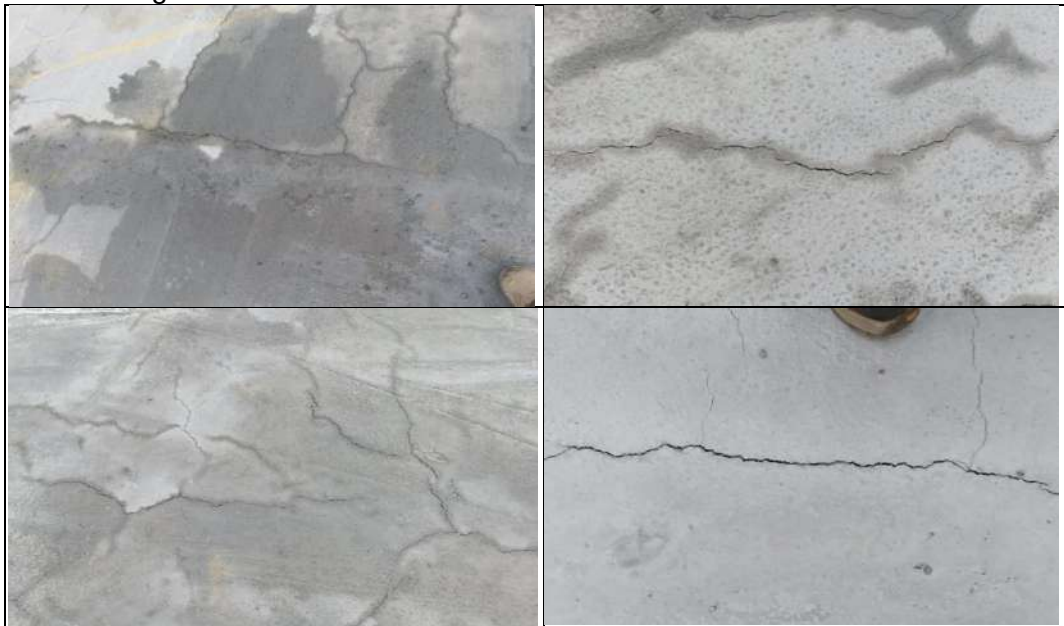
2. AGRIETAMIENTOS EN PLACA DE CONTRAPISO: Además de la situación descrita, una vez en el sitio se pudo también evidenciar que en las placas de contrapiso se están presentando agrietamientos considerables que el consorcio PONAL LYM venía realizando el tratamiento, pero no fueron atendidas en su totalidad.

Se evidencian grietas de más de 3 mm encontradas en el acabado de las placas de contrapiso de los pasillos de la edificación.

**Compromiso N°5:** *Atención a las grietas que se evidencian en algunas zonas de las placas de contrapiso fundidas en el proyecto, se debe efectuar el curado de las mismas y a su vez efectuar las dilataciones de juntas frías por cantidad de (1,892) m2.*

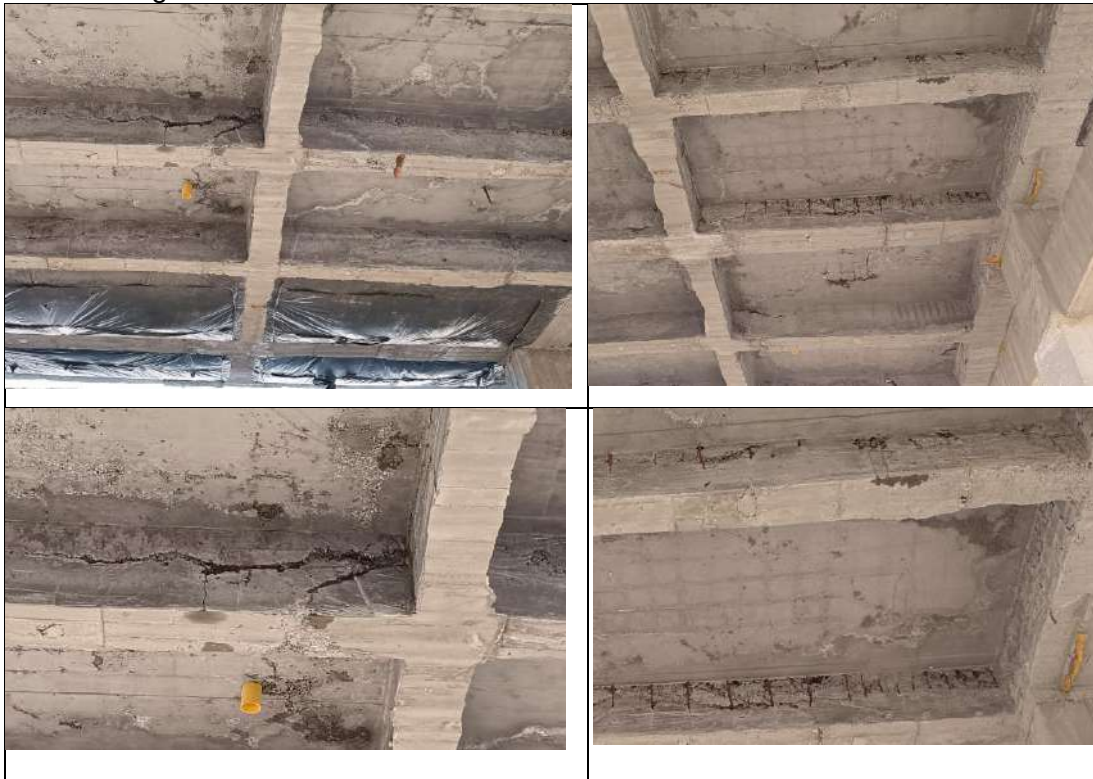
3. DEFECTOS CONSTRUCTIVOS EN VIGAS Y RIOSTRAS DE PLACAS DE CUBIERTA: Al momento de recibir la obra, notamos que en algunas placas de cubierta no se retiraron los casetones de icopor forrados en polietileno que confinaban las vigas y riostras y que hacían parte de la formaleta (situación que es anormal ya que estos se pueden dejar como casetón perdido, ayudando como aislante térmico e impermeabilización de la placa), por lo que estando instalados no eran posible visualizar imperfecciones en los acabados; pero posteriormente, notamos que al contratista retirar los casetones se evidencian hormigueros y oquedades en elementos componentes de la placa (vigas y riostras), así como acero de refuerzo expuesto. Estos defectos constructivos venían siendo tratados por el contratista, pero suspendió la actividad dejando bastantes detalles y defectos constructivos por tratar.

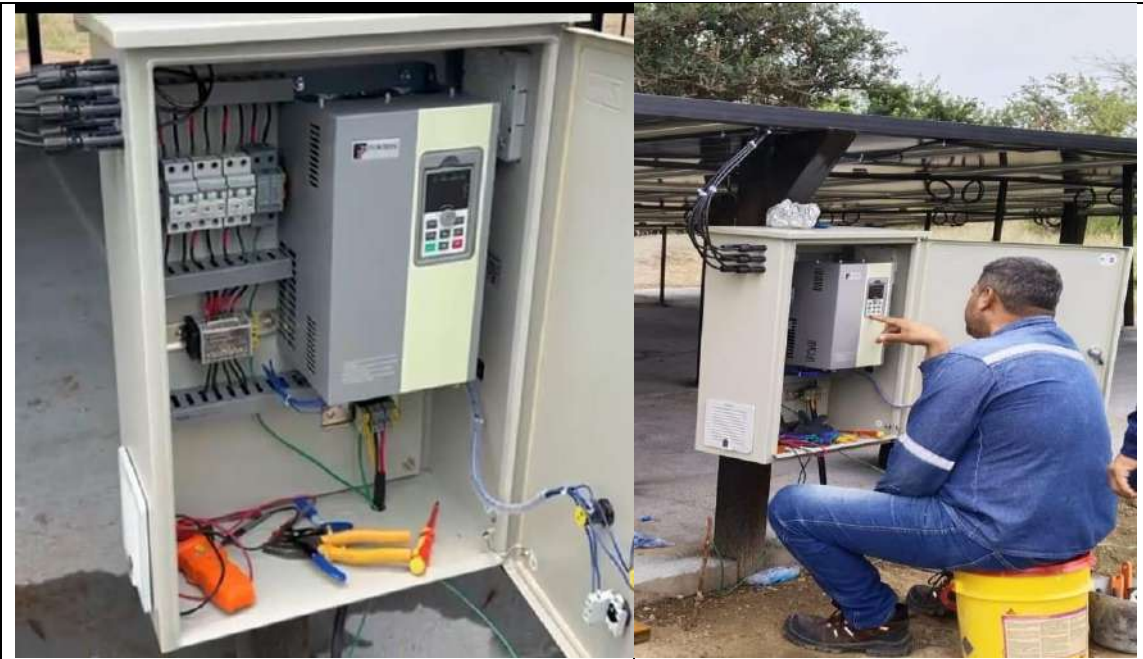
El gabinete de control para suministro de energía se encuentra debidamente instalado.

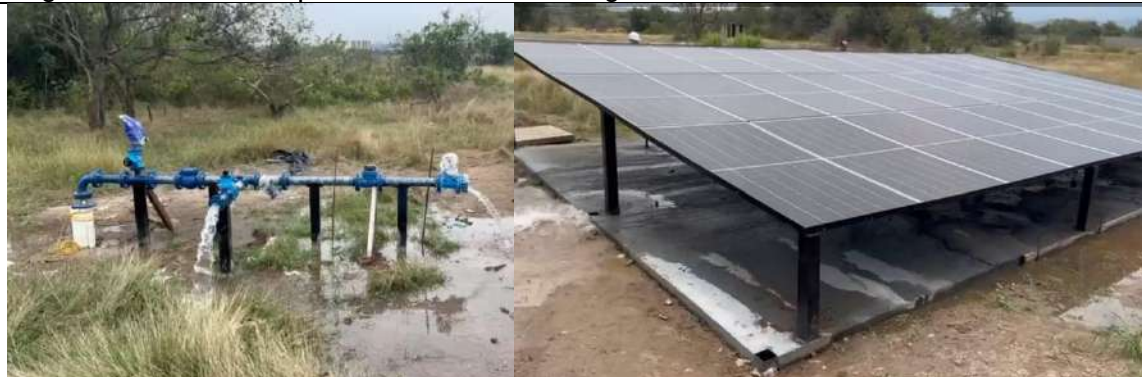
Se evidencia que el contratista puso en funcionamiento el pozo con el sistema fotovoltaico que suministra la energía eléctrica a la bomba sumergible.

El contratista consorcio PONAL LYM envió evidencia fílmica y fotográfica a la interventoría del funcionamiento del sistema de bombeo del pozo profundo, el cual es alimentado por el sistema fotovoltaico instalado, en visita de verificación hecha por personal de la interventoría no se evidencio que el gabinete que contiene el tablero de operación, maniobra, control y protección del sistema de bombas no fue reinstalado en su sitio, razón por la cual esta interventoría no puede dar por cumplida la atención al funcionamiento

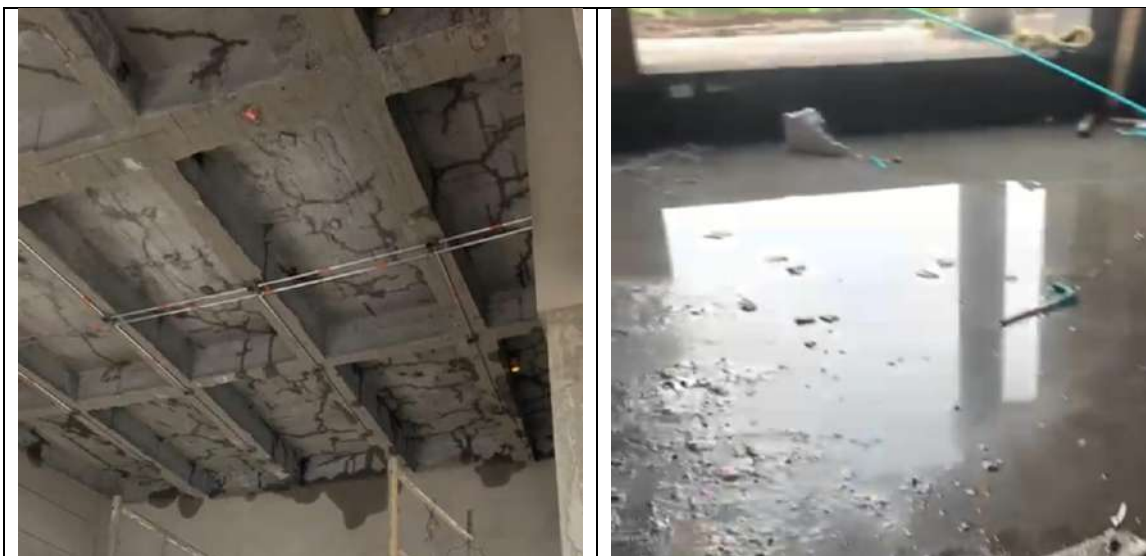
**5.FILTRACIONES EN PLACA DE CUBIERTA:** Además de lo anteriormente expuesto, se tuvo conocimiento de filtraciones presentadas hacia el interior de la edificación por fallas en la impermeabilización de la placa de cubierta y por las tuberías de los bajantes de dicha placa durante las lluvias presentadas días anteriores, por lo que se hace necesario atender también esta situación.

Filtraciones evidenciadas al iniciar la época invernal.

Aunque esta fue una de las observaciones hechas por la contraloría, el contratista consorcio PONAL LYM no atendió la impermeabilización de la cubierta incumpliendo también el compromiso adquirido.

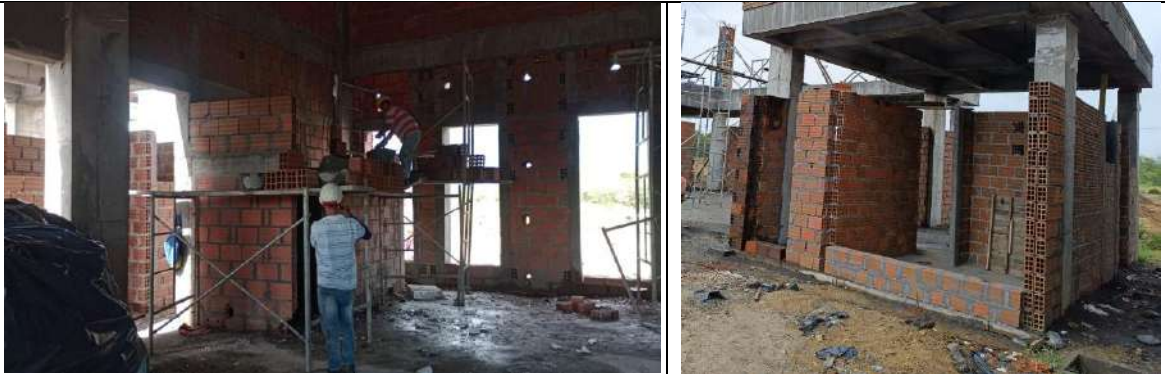
**6. MUROS AFECTADOS POR CAIDA DE LA PLACA Y GRIETAS:** La interventoría evidencio que en los muros de los BLOQUES C y D se evidenciaron muros que fueron afectados por la caída de la placa dada la cercanía a esta, también unos que presentaron grietas que afectan la estabilidad de los muros, situación que aún no tenemos claridad sobre que la causo, pero es posible que haya sido por fallas en la elaboración de los

morteros de pega, o a causa de lluvias presentadas antes del secado de estos. Se solicitó en obra al contratista que atendiera la situación y este decidió demoler los muros afectados y volver a levantarlos nuevamente, lo cual fue verificado por la interventoría, sin embargo, el contratista no terminó de reconstruir la totalidad de los muros.

Se realizó parcialmente la reconstrucción de los muros afectados por la caída de la placa y los que presentaron agrietamientos y que fue necesaria su demolición.

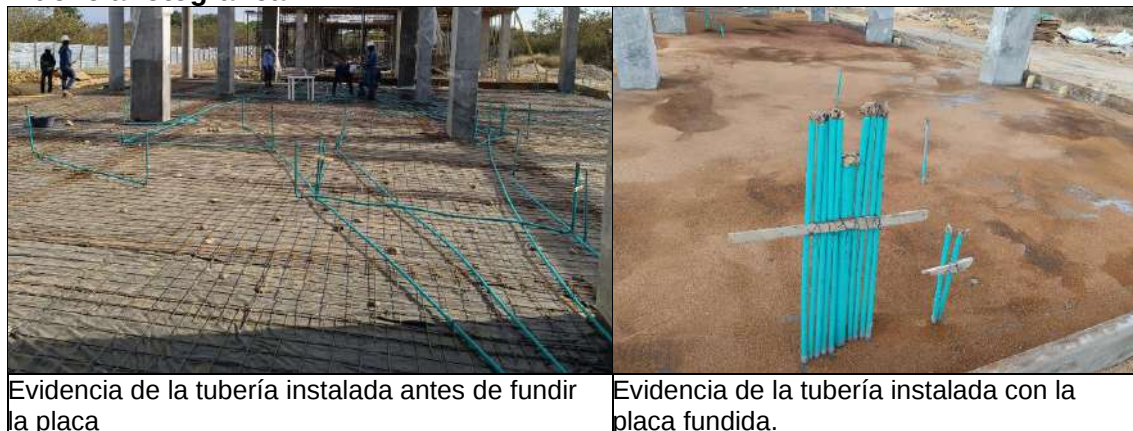
**7. TUBERÍA PARA RED ELÉCTRICA EN LOSA DE CONTRAPISO OBSTRUIDA:** Al momento de construir las placas de contrapiso el contratista dejó embebidas en el concreto las tuberías para conducir los cables de las redes eléctricas, estas redes serían instaladas posteriormente en un nuevo contrato ya que el alcance del contrato no incluye toda la instalación eléctrica. Sin embargo, con el fin de garantizar que no habría inconveniente para el contratista que continuaría con los acabados y las instalaciones eléctricas al momento de meter el cableado se solicitó el sondeo de las tuberías, evidenciándose obstrucción en varios ramales de la tubería ubicada bajo placa.

Evidencia de la tubería instalada antes de fundir la placa

Evidencia de la tubería instalada con la placa fundida.

Por esta razón la interventoría solicitó al contratista atender la situación, este a su vez decidió reinstalar la totalidad de la tubería encima de la placa existente y no hacer demoliciones para reemplazar la tubería existente.

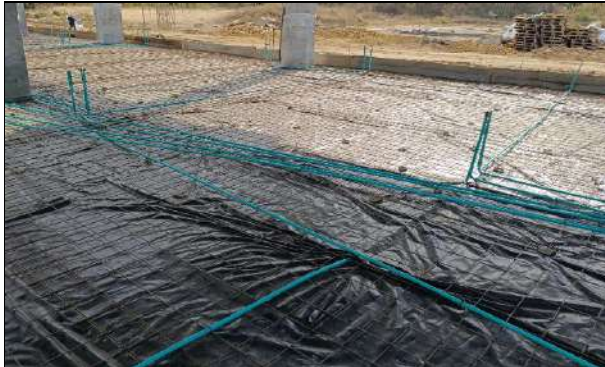
Evidencia de la tubería instalada antes de fundir la placa

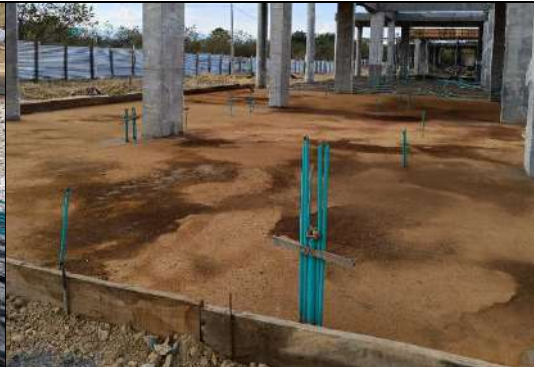
Evidencia de la tubería instalada con la placa fundida.

El contratista tomo la decisión de realizar nuevamente la instalación de las tuberías eléctricas a pesar de haber sido instalada al momento de fundir la placa. Esto considerando que se hacía necesario en varios puntos demoler parte de la placa para poder reparar las tuberías que estaban obstruidas. El proceso de reinstalación de la tubería se llevó a cabo, pero se debió aplicar una nueva capa de afinado que cubra la tubería y de un nuevo acabado y nivelado al piso para cuando se ejecute el acabado final.

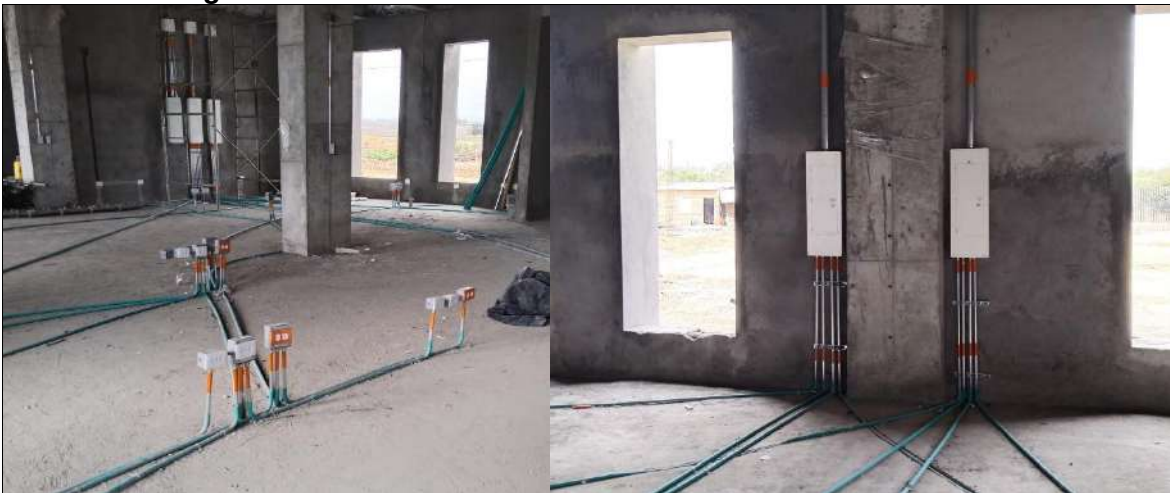
Estado de la tubería y puntos eléctricos en los bloques A y B una vez reinstalados.

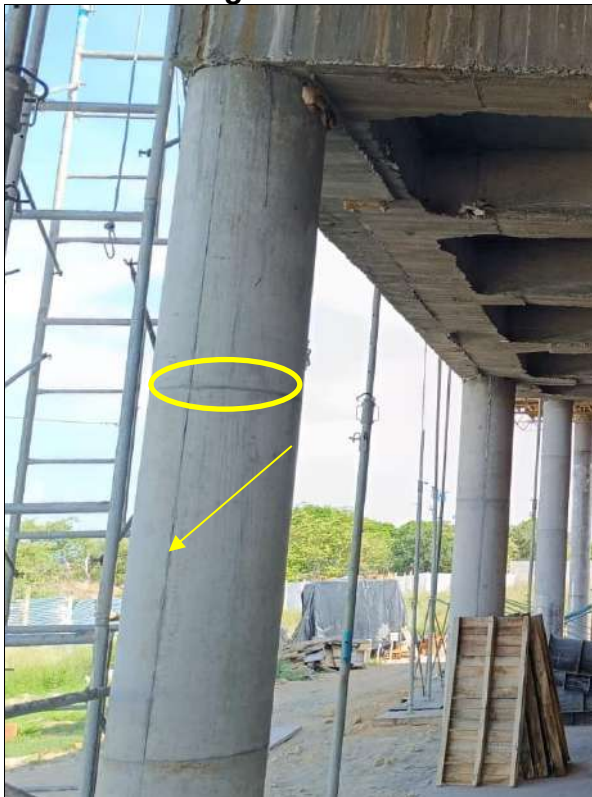
- Mejorar acabado de columnas ya que se evidencia la unión de los cuerpos de formaleta marcados en las columnas, porosidades en algunas, las cuales deben ser entregadas completamente lisas y con muy buen aspecto, ya que se trata de concreto a la vista.

Se evidencia marcada en la columna la unión de los cuerpos de formaleta.

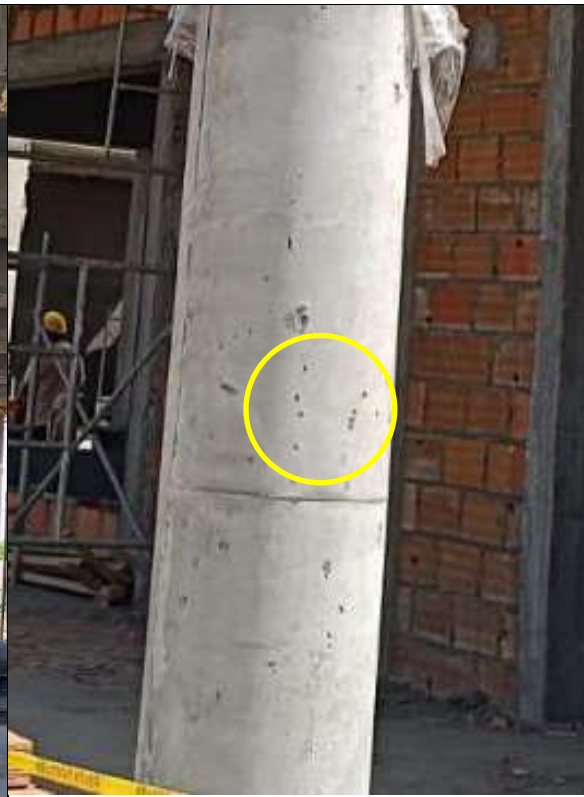
Porosidades en el cuerpo de algunas columnas.

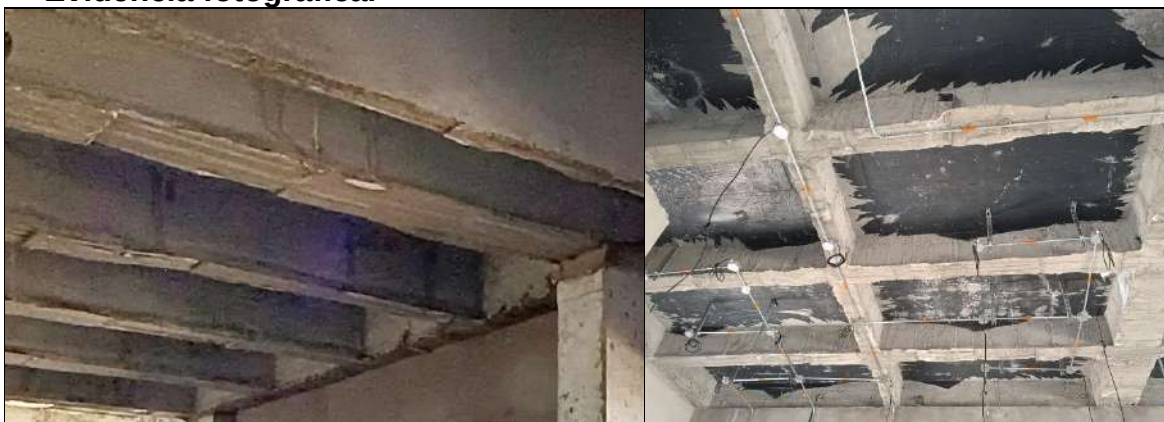
- Al igual que las observaciones hechas por la interventoría a la parte inferior de la placa de cubierta, el profesional de la Contraloría reitero las observaciones sobre el acabado de las riostras de dicha placa.

Mejorar el acabado de algunas riostras de la placa de cubierta, ya que presenta deformidades y rebabas.

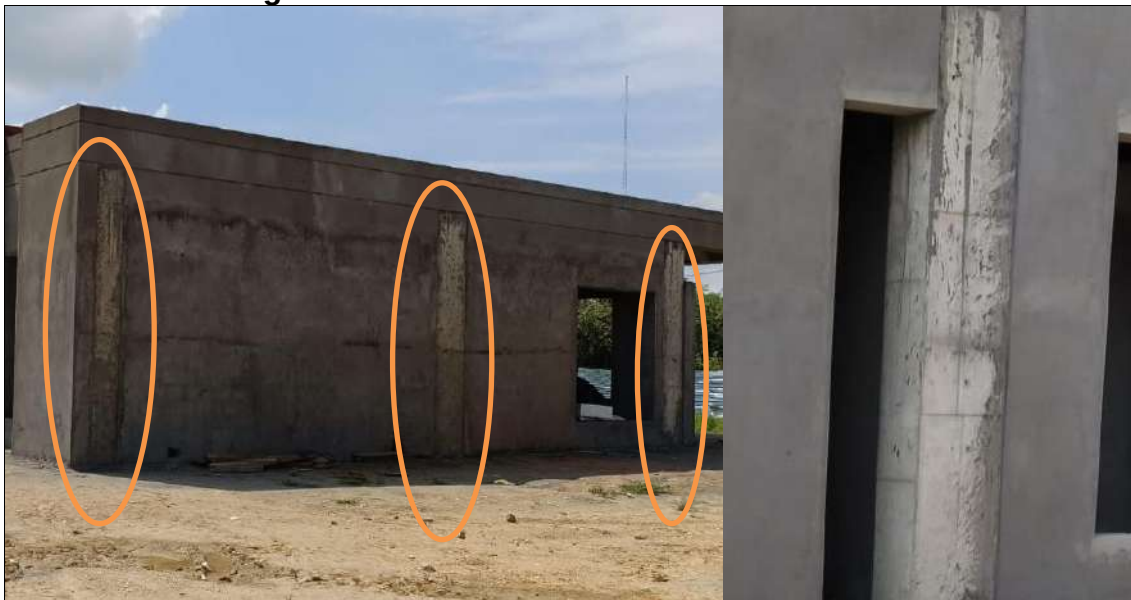
- En las columnas rectangulares en fachada, se debe mejorar el acabado de estas haciendo limpieza y atendiendo las perforaciones dejadas para los pasadores de la formaleta haciendo el tratamiento recomendado para mejorar la presentación.

Se debe hacer limpieza y mejorar el acabado de las columnas en fachada.

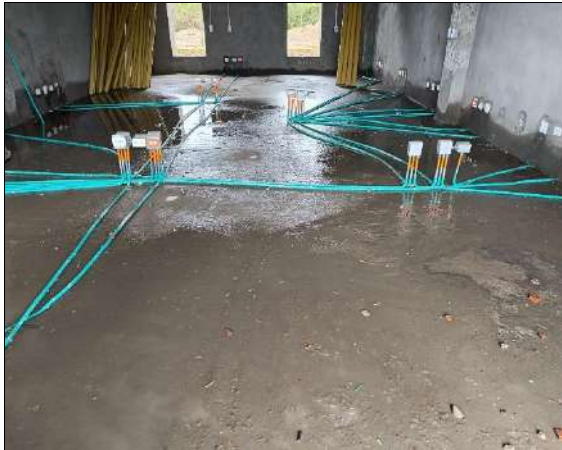
- El contratista llevo a cabo la reinstalación de la tubería y los puntos eléctricos por encima de la placa de contrapiso, por lo que tal como lo expreso esta interventoría en el informe anterior y en el presente, la tubería debe ser cubierta nuevamente por una capa de afinado de piso más gruesa de lo normal (mínimo 5cm), incluyendo una malla electrosoldada para evitar el fisurado, así como también debe tenerse en cuenta las dilataciones en los pisos para evitar daños con la expansión y contracción de los materiales con los cambios de temperatura.

Se debe cubrir la tubería eléctrica con una capa de afinado grueso y colocar malla electrosoldada para evitar daños por cambios de temperatura.

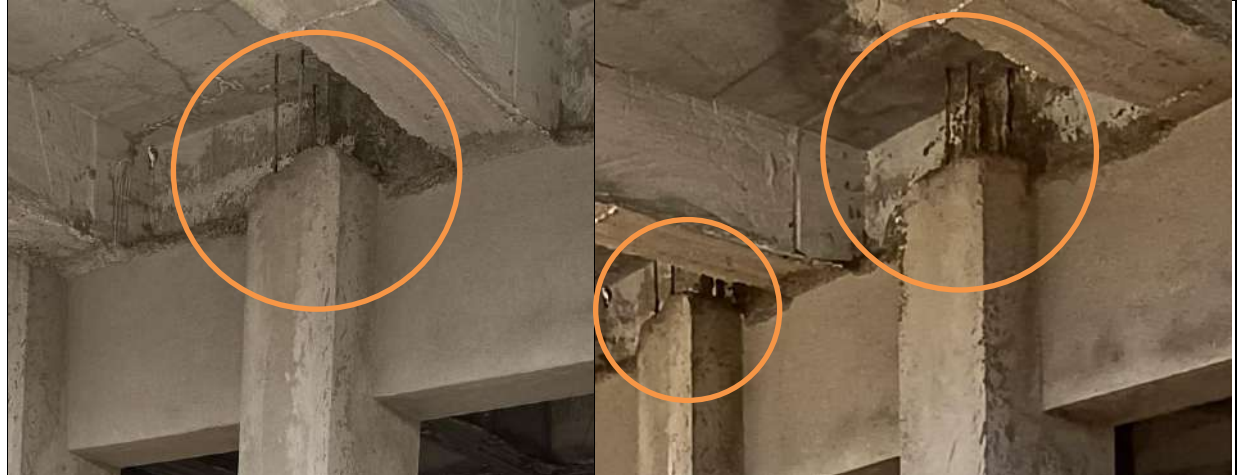
- Aunque las columnetas de confinamiento llevan acero anclado a las vigas dintel y no son elementos estructurales y tampoco soportan peso, se recomienda que las varillas estén ancladas a las vigas de cubierta para garantizar una mejor estabilidad de los muros, y por lo tanto las dovelas deben terminar en la viga de cubierta.

Aunque las columnetas de confinamiento están amarradas a la viga dintel, se debe llevar hasta la placa cubriendo completamente el acero, la interventoría verifico que estos defectos constructivos fueron corregidos por el contratista.

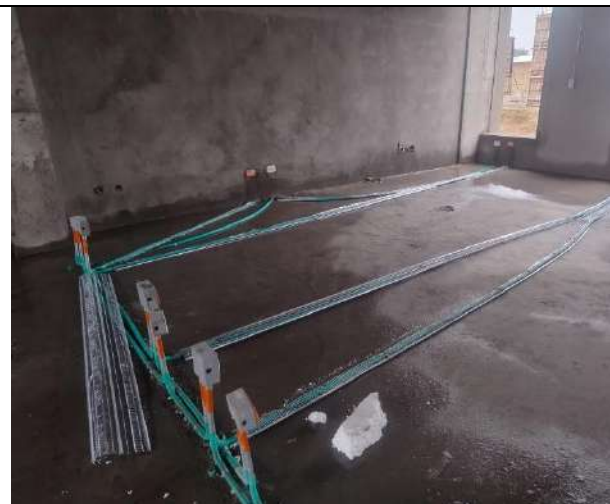
Se instalo una membrana metalica sobre las tuberias electricas cn el fin de minimisar el riesgo de fractura del afinado en estos puntos.

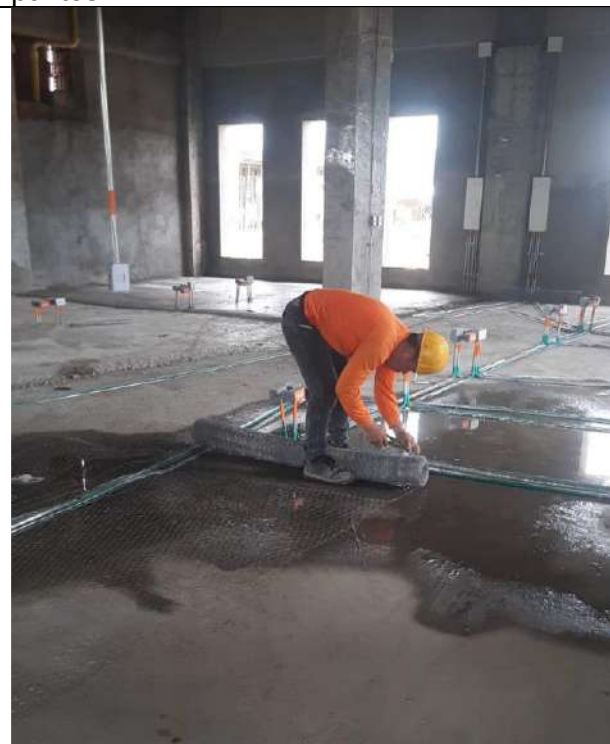
Ademas de la membrana metalica sobre los tubos, tambien se viene instalando la malla metalica delgada para evitar el fisurado de la placa por temperatura.

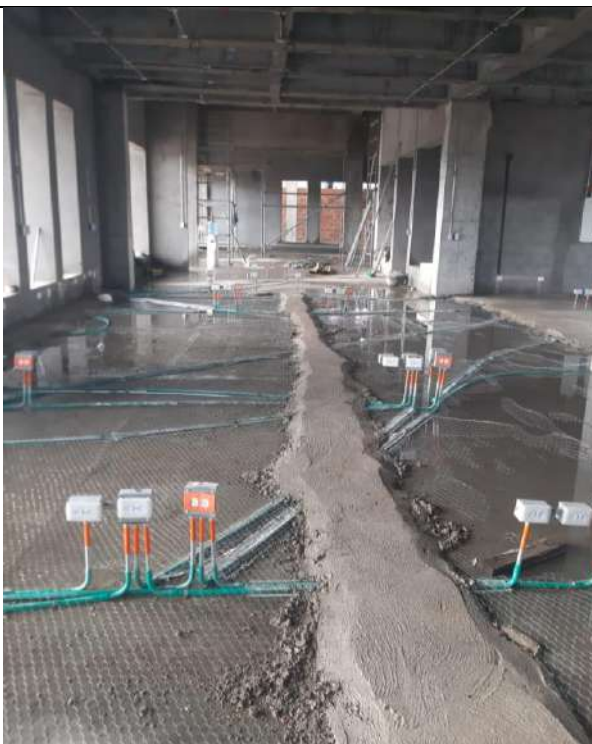
Proceso de instalacion del afinado donde vempso la membrana metalica y la malla metalica.

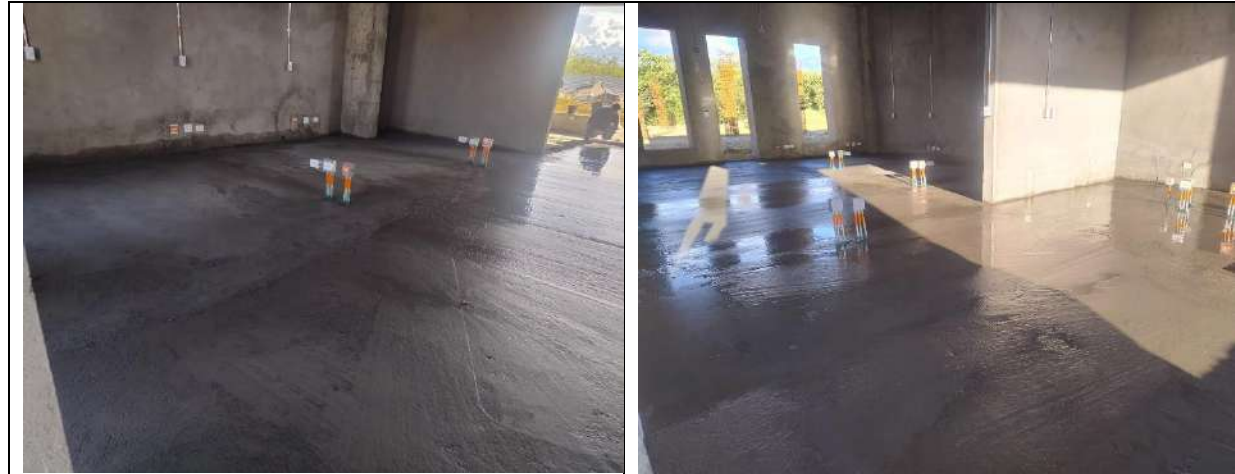
Alistado de piso terminado en area de los bloques A y gran parte del bloque B.

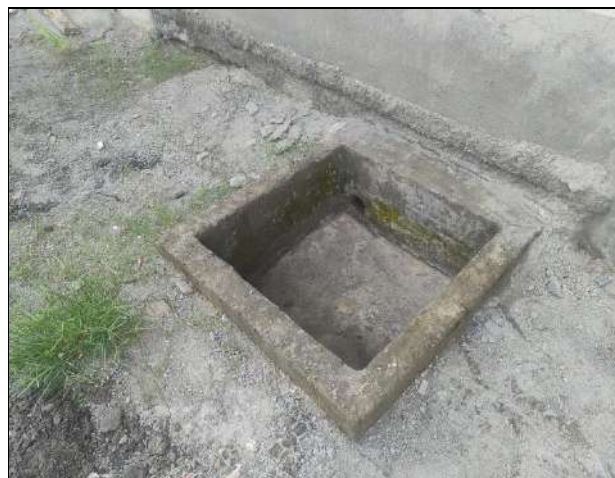
Se realizó la limpieza de las cajas de inspección.

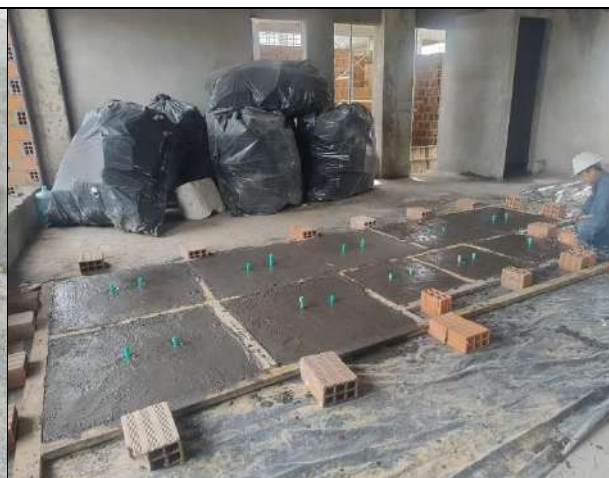
Fundida de tapas para las cajas de inspección.

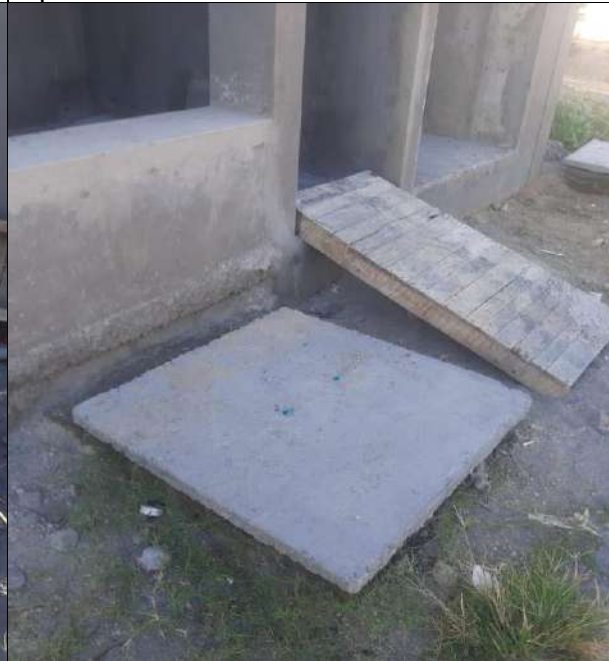
Algunas no están acorde al tamaño de la caja, por lo que vemos tapas de mayor tamaño y sobresalientes del borde.

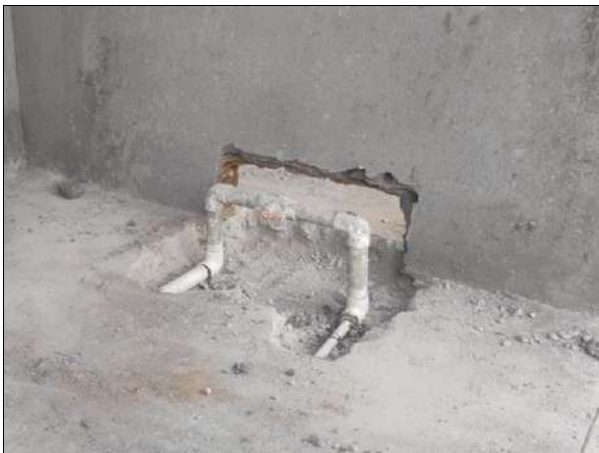
Demolicion de piso y muro para reubicacion d etuberia.

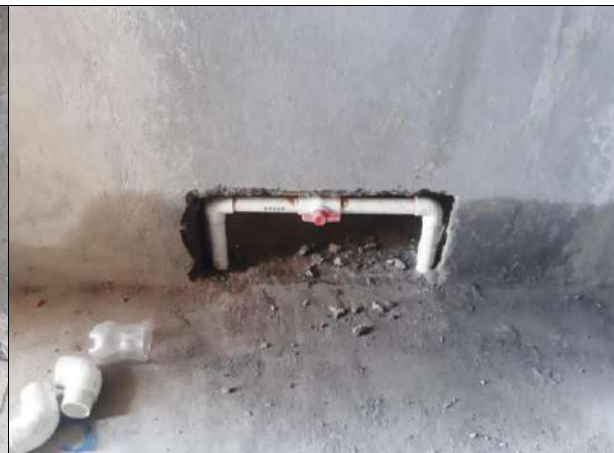
Reubicacion de tubo expuesto en muro.

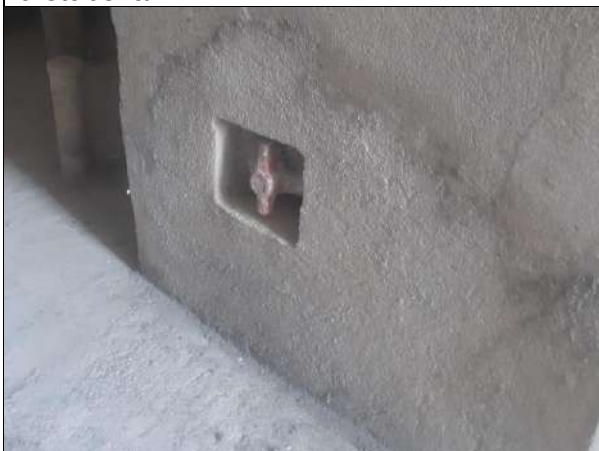
Resultado final de la reubicación de la tubería de registro en muro.

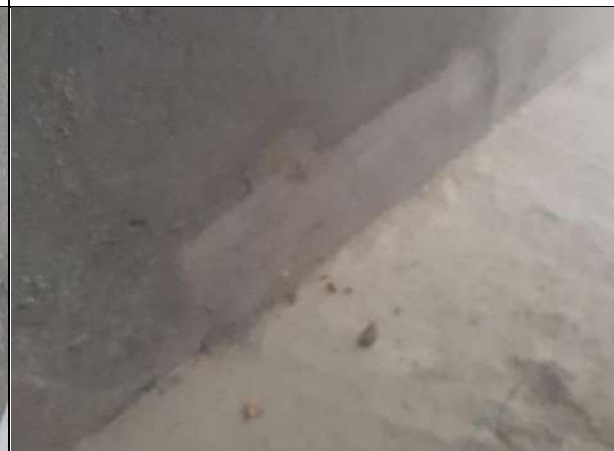
Resane de muro donde se reubico la tubería que se encontraba expuesta.

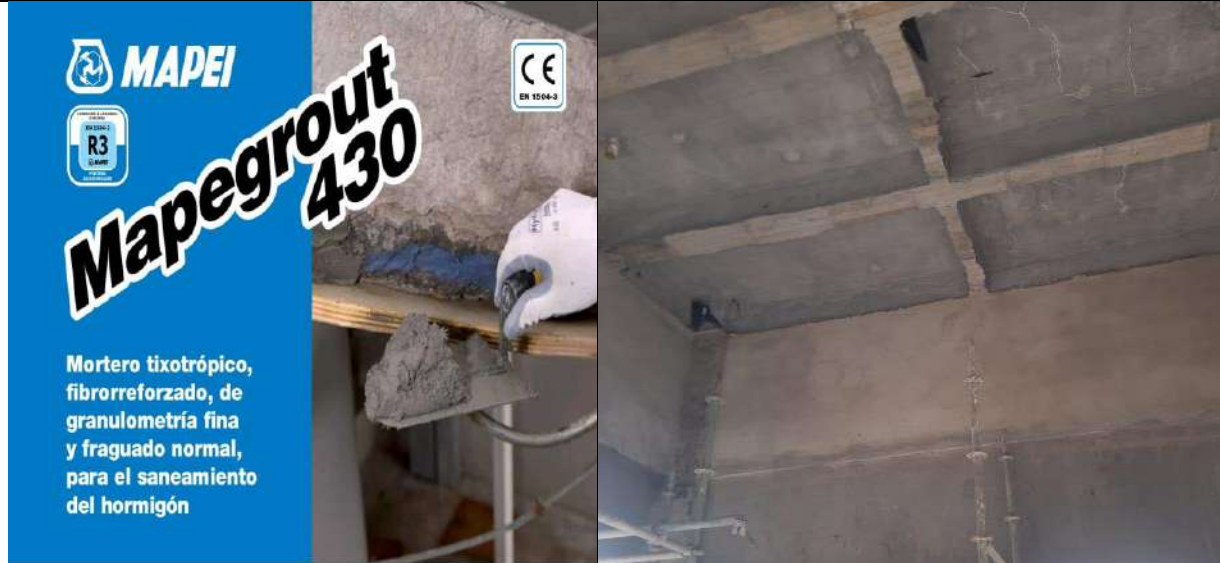
| En el proceso de resane de las imperfecciones presentadas en las vigas, riostras y parte inferior de las losas de cubierta, se utilizó Mortero de reparación reforzado con fibra de la marca Mapegrout de la marca MAPEI. | Tratamiento con mortero de reparación realizado en vigas de cubierta. |

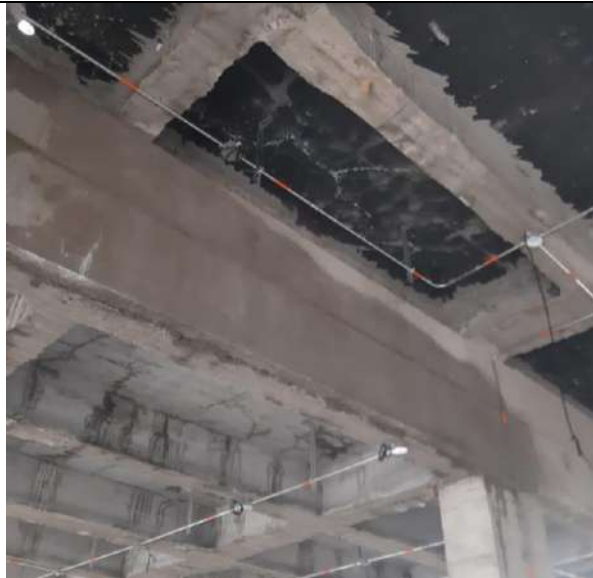
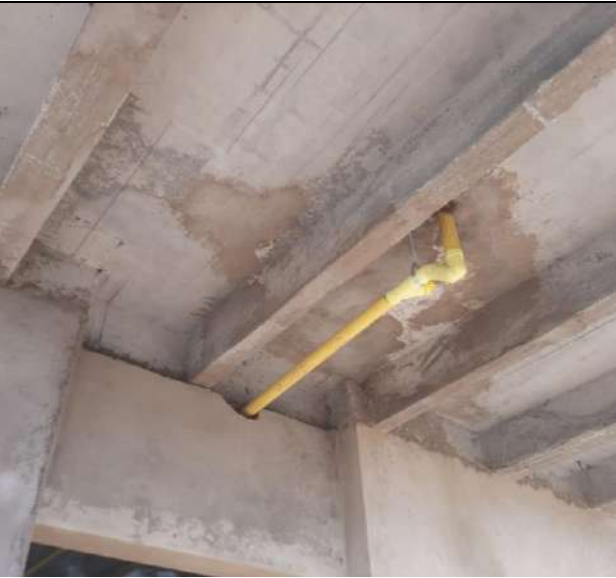
| Tratamiento con mortero de reparación realizado en vigas de cubierta. | Tratamiento con mortero de reparación realizado bajo placa de cubierta. |

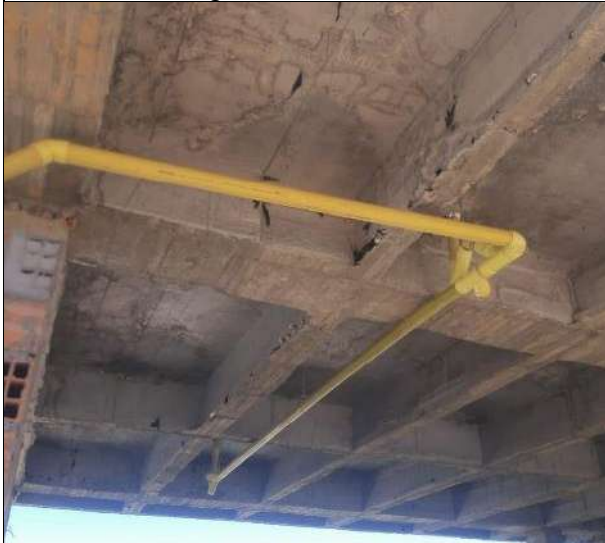
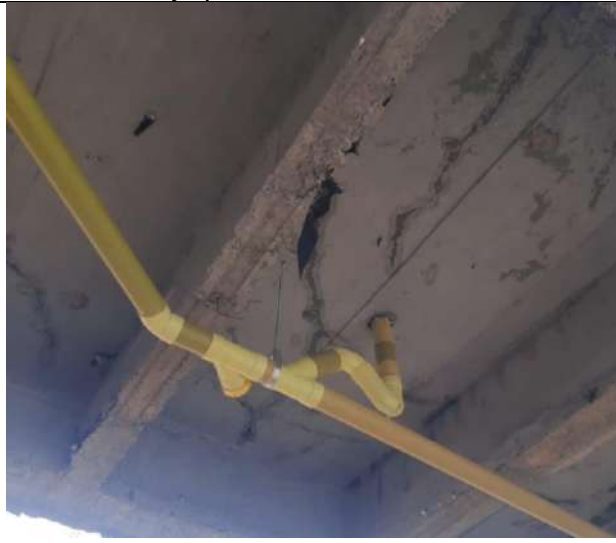
| Reinstalacion de tuberia de drenaje de placa de cubierta. | Reinstalacion de tuberia de drenaje de placa de cubierta. |

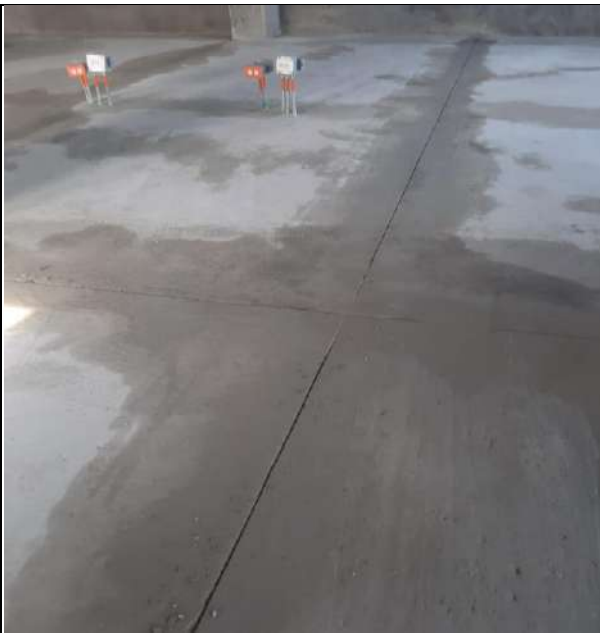
Resultado del corte en placa de contrapiso del bloque A.
