ANÁLISIS UBICACIÓN DE MATERIAL EXPLOSIVO

Explosión de
vehículo de servicio
Público
Rosas - Cauca

Fecha de los hechos	17 de febrero de 2020, 19:35 horas
Lugar	Vereda parraga, municipio Rosas Cauca, vía panamericana Kilómetro 72 + 800
Sistema de Iniciación	-----
Sistema de Activación	-----
Configuración de la Carga	Vehículo que Transportaba el material explosivo
Tipo Explosivo	Por establecer
Cantidad de Explosivo	30 kg aproximadamente
Afectación	07 personas fallecidas, 04 vehículos afectados y daños materiales a 12 viviendas.

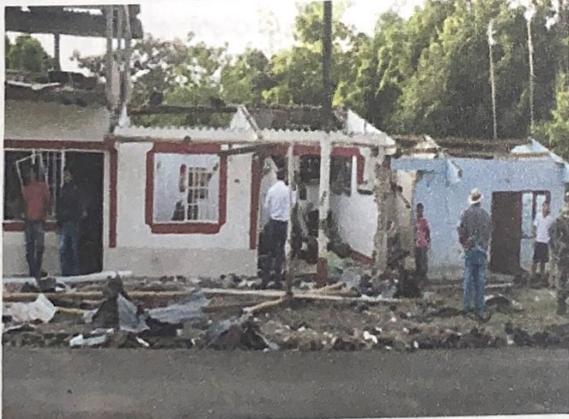
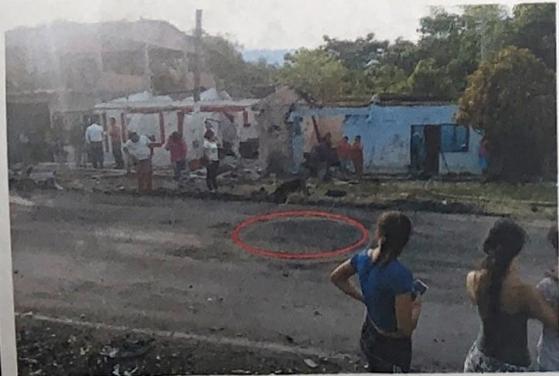
Detonación de material explosivo, transportado en un vehículo de servicio público, durante la noche del día 17/02/2020, ocasionándole la muerte a 07 personas, daños materiales a 12 viviendas aledañas y afectación a 04 vehículos particulares.

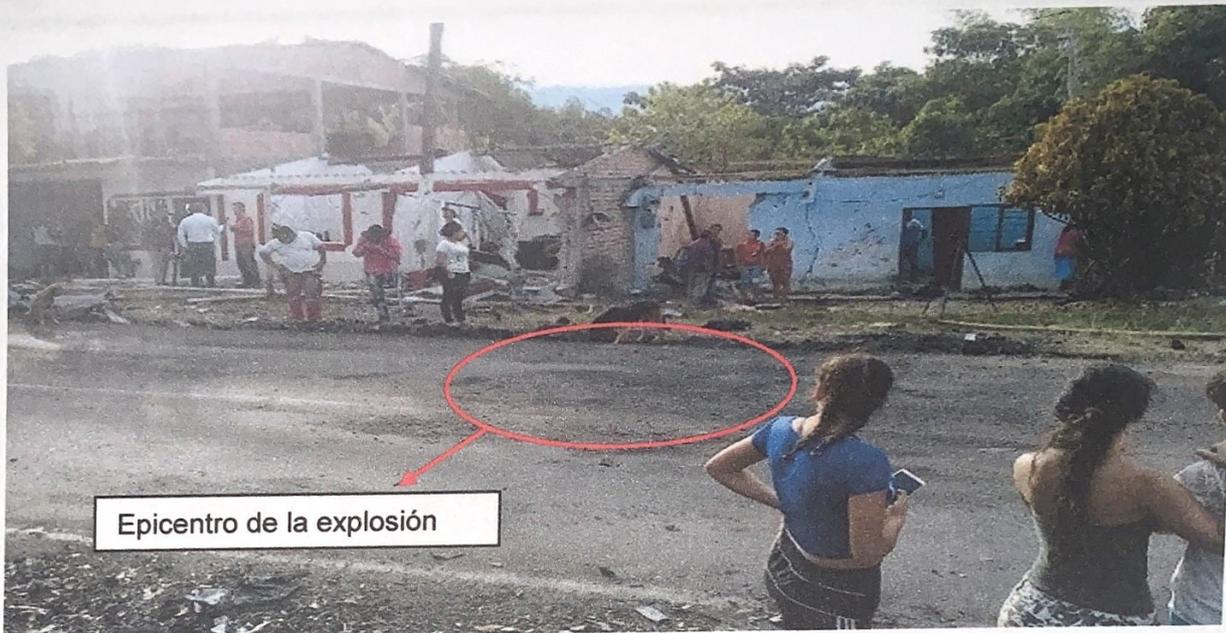
Epicentro de la explosión

Lugar donde detonó el material explosivo que se transportaba en vehículo de servicio público, evidenciado la magnitud del efecto de la onda explosiva sobre las viviendas y vehículos que se encontraban cerca al lugar donde se presentó la explosión.

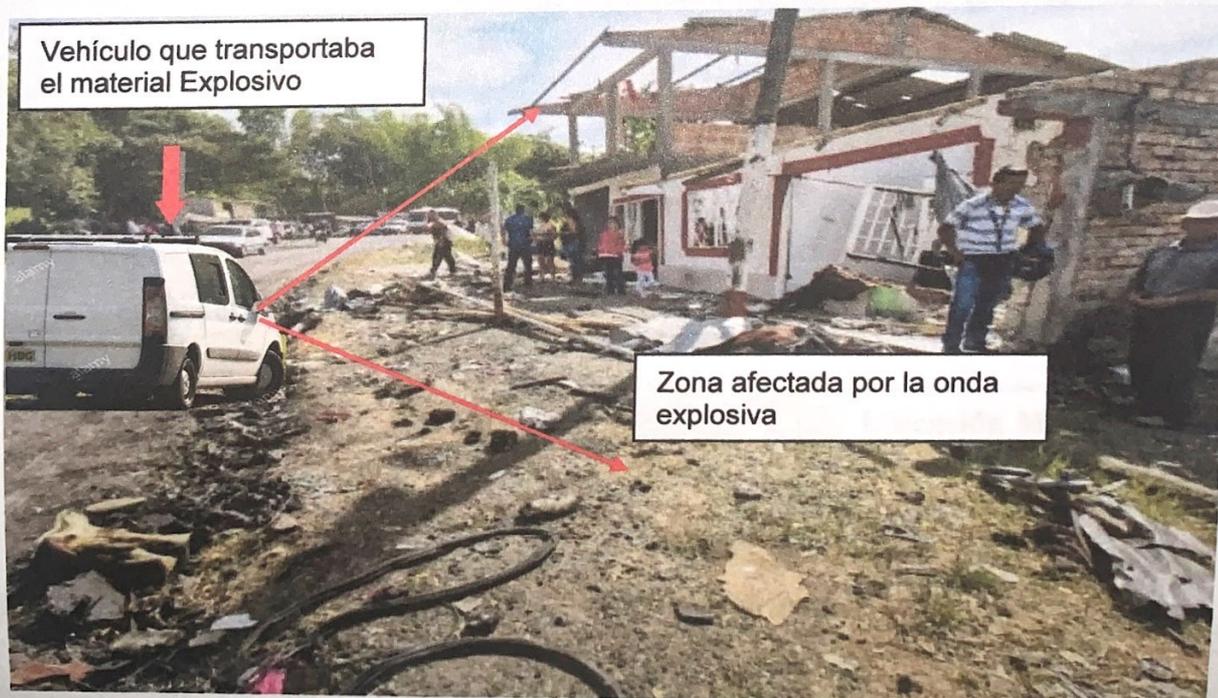
Vehículo que transportaba el material Explosivo

Zona afectada por la onda explosiva

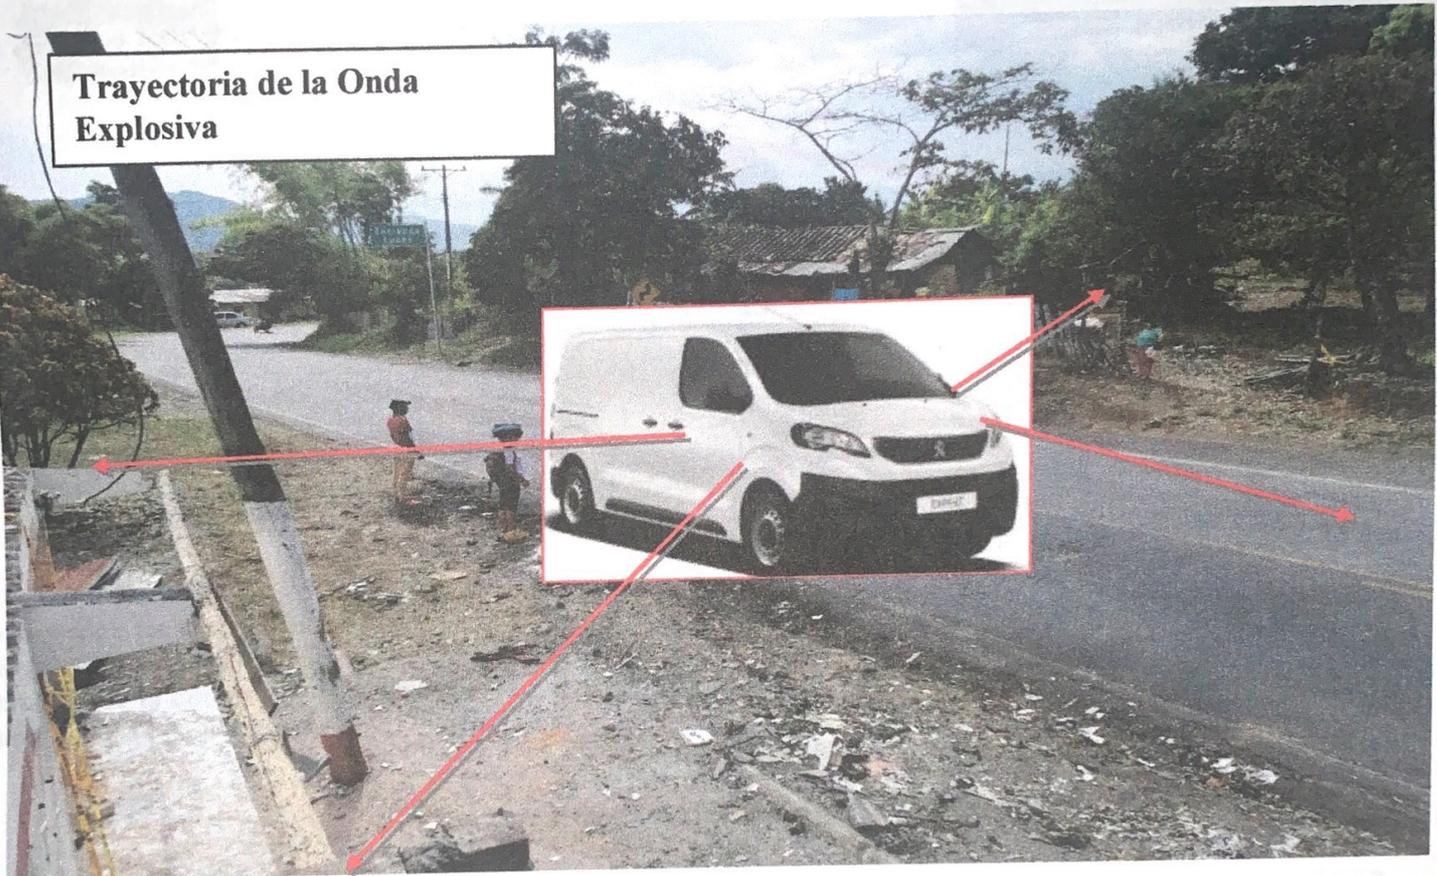
Trayectoria de la Onda Explosiva

Se observa el efecto generado por la explosión al vehículo utilizado para el transporte de la carga explosiva.

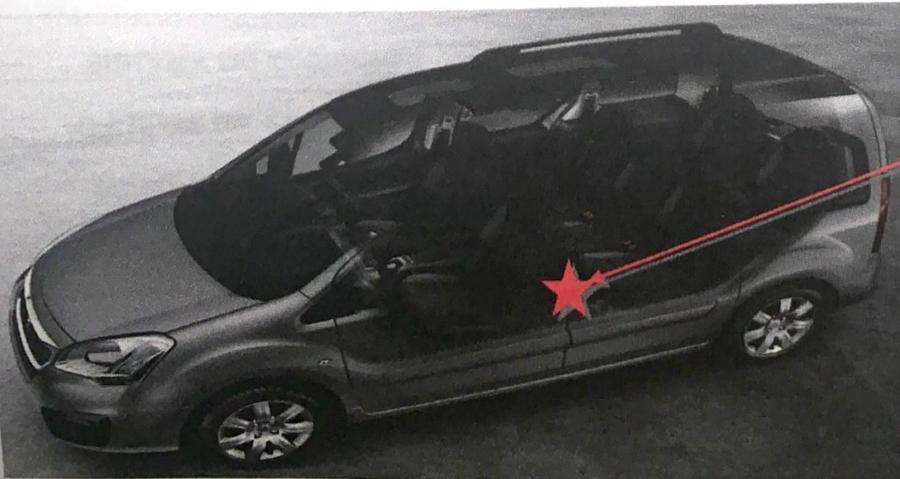
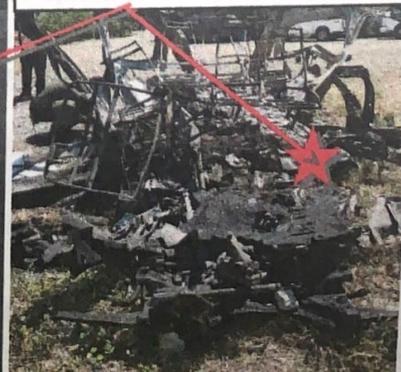
Ubicación Material Explosivo

Fotografía del vehículo público tipo vans, que transportaba el material explosivo sobre la vía panamericana, vereda parraga del municipio de rosas cauca.

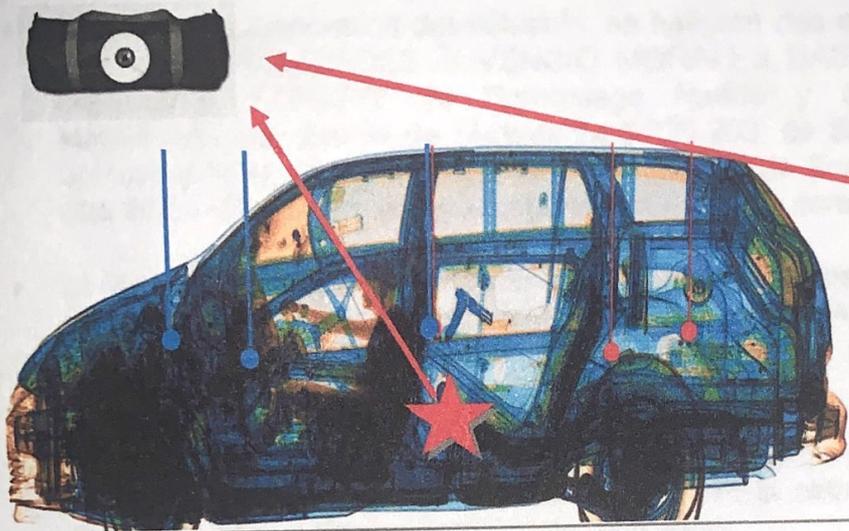
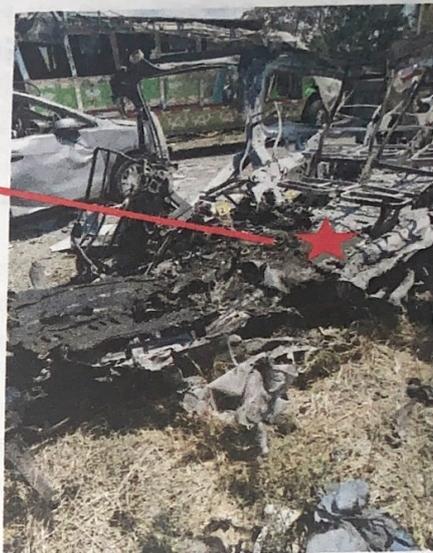
De acuerdo a los efectos causados por explosión en el vehículo afectado, se logró identificar el lugar en el cual era transportado el material explosivo, siendo este, entre la silla del conductor y la de primer pasajero, donde al momento de la detonación creó una onda de choque, dando mayor afectación hacia la zona frontal como son: motor, llantas y puertas delanteras.

CONTENEDOR	De material frágil (caja de cartón, pasta), teniendo en cuenta que no se halló partes del mismo.
SISTEMA DE INICIACIÓN	No Aplica
SISTEMA DE ACTIVACIÓN	No aplica
SUSTANCIA EXPLOSIVA	Por establecer – se recolectaron 10 muestras para ser sometidas al laboratorio de química DIJIN
FRAGMENTACIÓN AGREGADA	N/A
UBICACIÓN	Entre la silla del conductor y primer pasajero parte posterior
TAMAÑO CRÁTER	23 cm de ancho por 4 de profundidad

- El vehículo no fue acondicionado como Artefacto Explosivo Improvisado (AEI), sino utilizado como medio de transporte para el material explosivo; el cual pudo iniciarse por mala manipulación, mal almacenamiento y transporte inadecuado, causando activación accidental.

- Se infiere que la activación pudo ser generada por las altas temperaturas causadas por el motor del vehículo, causando calentamiento en la estructura del suelo, debido al trayecto realizado, con un tiempo aproximado de 5 horas.
