**FALLO 022-2024 SIN RESPONSABILIDAD FISCAL
RADICADO DEL PROCESO VERBAL No. 798-2021**

RADICADO	PRF 798-2021
ENTIDAD AFECTADA:	AGUAS Y AGUAS DE RISARALDA S.A. E. S.P. NIT. 900.259.215-4
CUANTIA:	OCHENTA Y TRES MILLONES OCHOCIENTOS NOVENTA Y UN MIL SETECIENTOS SESENTA PESOS M/CTE (\$83.891.760)
OBJETO:	PRESUNTO DETRIMENTO PATRIMONIAL POR FALTANTE DE CANTIDADES DE MATERIALES EN EL CONTRATO DE SUMINISTRO No. SAMC EARR -006-2018
PRESUNTOS RESPONSABLES:	DIANA MARÍA GONZÁLEZ GIRALDO CC. N°42.136.465 Gerente y Representante Legal – EAAR CARLOS ALBERTO ARCILA CARVAJAL CC. N°10.103.581 Profesional Especializado, Supervisor del Contrato JAVIER ALEJANDRO MORALES MARTÍNEZ CC. N°10.010.141 Director Técnico, Supervisor del Contrato RUBÉN DARÍO CÁRDENAS MONSALVE CC. N°10.096.723 REPRESENTANTE LEGAL FERRETERÍA LOS TUBOS S.A.S Nit800.126.247-6 Contratista.
TERCERO CIVILMENTE RESPONSABLE:	SEGUROS DEL ESTADO NIT 860.009.578-6 ASEGURADORA SOLIDARIA DE COLOMBIA NIT 860.524.654-6 ALLIANZ SEGUROS S.A. NIT 860026182 – 5

- **Hallazgo administrativo No. 11 con presunto alcance fiscal No 3 por valor de \$83.891.760 y presunto alcance disciplinario No. 6.** faltante de cantidades de materiales en el contrat

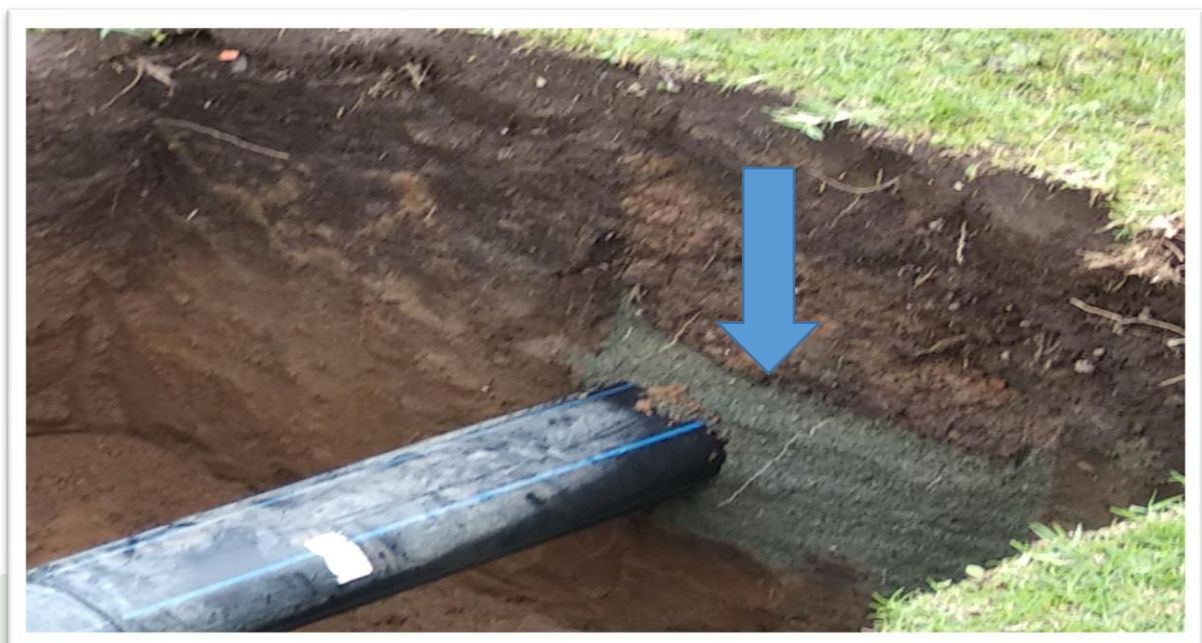
PTAP PARA INSTALACION SISTEMA MEDICION

En excavación realizada en la planta de tratamiento de agua potable de la empresa de servicios públicos, se evidenció la sección del suelo donde se aprecia la cama de arena y el recubrimiento que se le dio a la tubería.
