En atención a la ejecución del contrato de obra PN DIRAF 06-6-10178-22 cuyo objeto es "CONSTRUCCION Y DOTACION EDIFICIO ATENCION AL CUIDADANO E INFRAESTRUCTURA DE SERVICIOS DE LA PRIMERA FASE 1- B DEL COMANDO DE POLICIA METROPOLITANA DE NEIVA Y DEPARTAMENTO DE POLICIA DE HUILA, A PRECIOS UNITARIOS FIJOS SIN FORMULA DE REAJUSTE" cuya interventoría es realizada por la firma CARLOS ARTURO VERGARA NEGRETE con el contrato de consultoría PN DIRAF 06-3-10086-22, respetuosamente me permito remitir a mi General INFORME INCUMPLIMIENTO CONTRACTUAL SERVICIO POSVENTA- formato 2BS-FR-0070 suscrito por el señor CARLOS ARTURO VERGARA NEGRETE representante legal de la de la firma interventora.

POLICÍA NACIONAL
Código: 2BS-FR-0070		
Fecha: 12-03-2021	INFORME INCUMPLIMIENTO CONTRACTUAL SERVICIO POSTVENTA	
Versión: 0

ASUNTO: Informe novedades posventas del contrato de obra PN DIRAF No. 06-6-10178-22

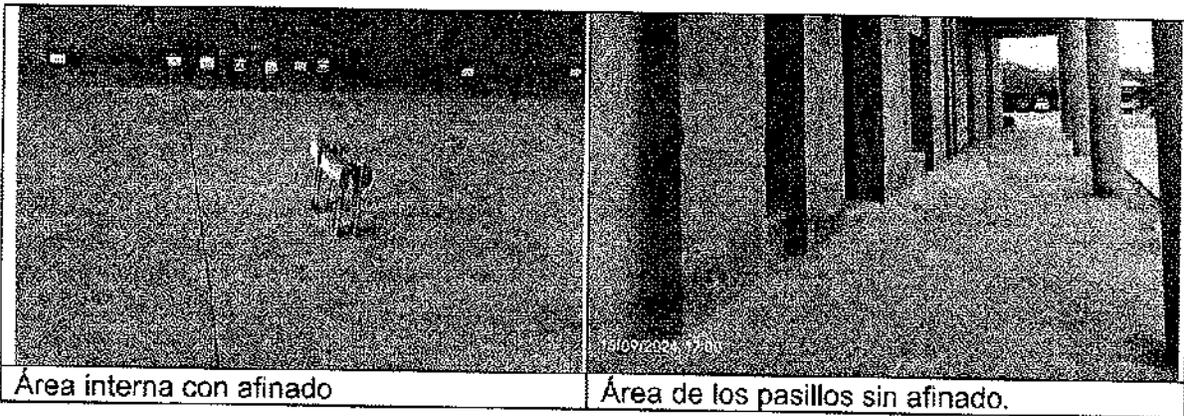
Compromiso N°1 Efectuar actividades del ítem 5.5 referente al suministro e instalación de afinado liso para pisos, escalera y cubiertas, en el cual el contratista de obra se compromete a realizar el afinado del piso de la placa de contrapiso que se ubica en el área del proyecto contratado con una cantidad definida de (2.066) m2, en el tiempo establecido en el cronograma anexo.

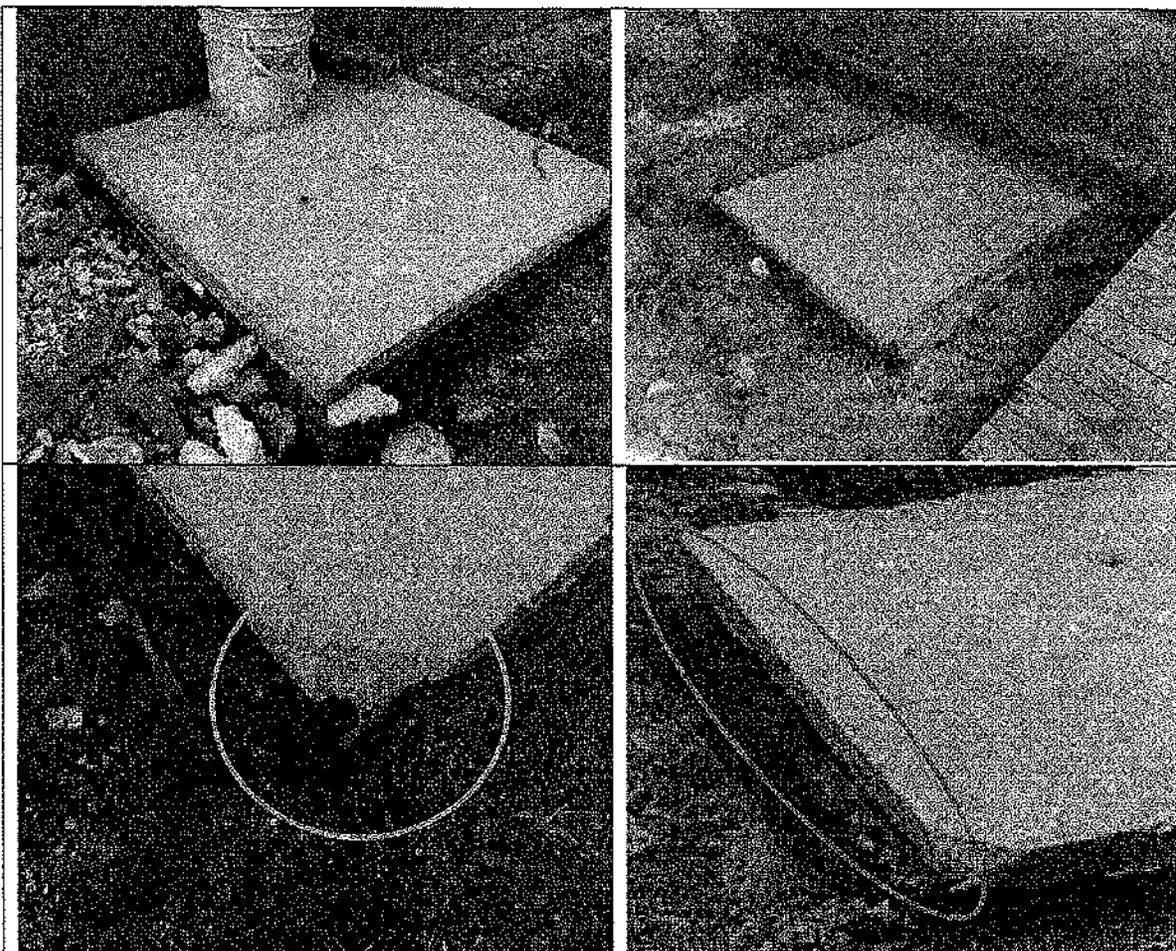
Las tapas instaladas no tienen las especificaciones técnicas y la calidad requerida, ya que no cuentan con refuerzo y con los marcos respectivos de acuerdo al diseño.

Encontramos tapas desportilladas, de tamaño irregular y sin las especificaciones técnicas

Compromiso N°2: Efectuar actividades del ítem 6.2.13 referente a la Construcción de cajas de inspección de 0,60 x 0,60 H max de 1,05m y 6.12.14 referente a la Construcción de cajas de inspección de 0,80 x 0,80 H Max de 1,05m consistente en realizar actividades de limpieza de las cajas de inspección en las cuales se evidencia escombros, así mismo efectuar la reinstalación de las tapas de inspección con una cantidad definida de (5) unidades para el 6.2.13 y (7) unidades para el 6.12.14.
